Excavaciones Arqueológicas en Tusculum

Informe de la campaña de 1996

Consejo Superior de Investigaciones Científicas
Escuela Española de Historia y Arqueología en Roma

Xavier Dupré
Xavier Aquilué
Pedro Mateos
Julio Núñez
Juan A. Santos

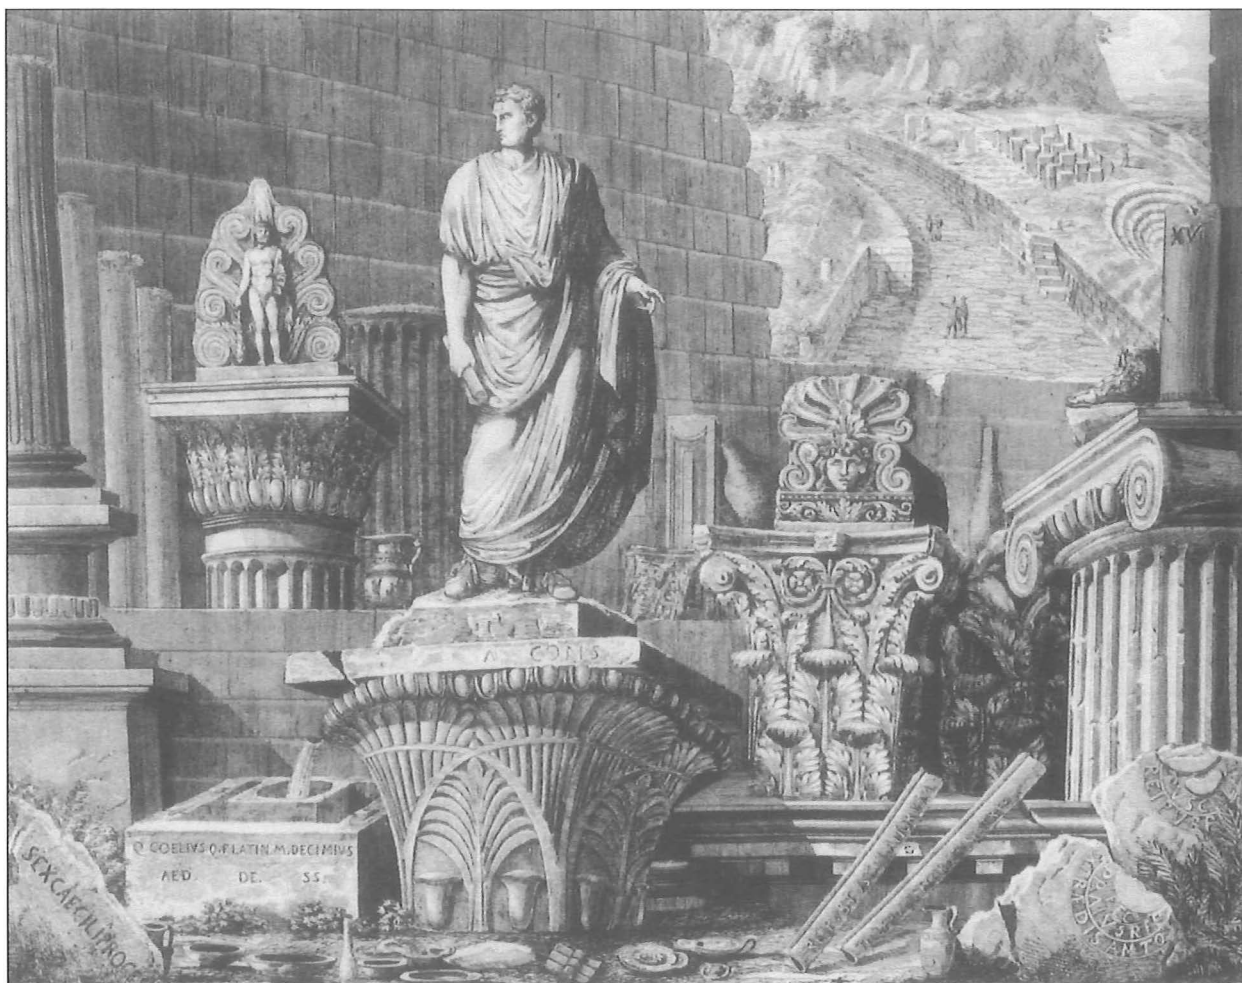
Figura 5

Grabado publicado a principios del siglo XIX (Rossini, 1824-26, l. 71) en el que se pueden observar los restos del teatro de *Tusculum* y de la gran cisterna anexa, junto a una no despreciable colección de objetos recuperados en el curso de las excavaciones de aquella época (foto del Istituto Nazionale per la Grafica, Gabinetto delle Stampe).

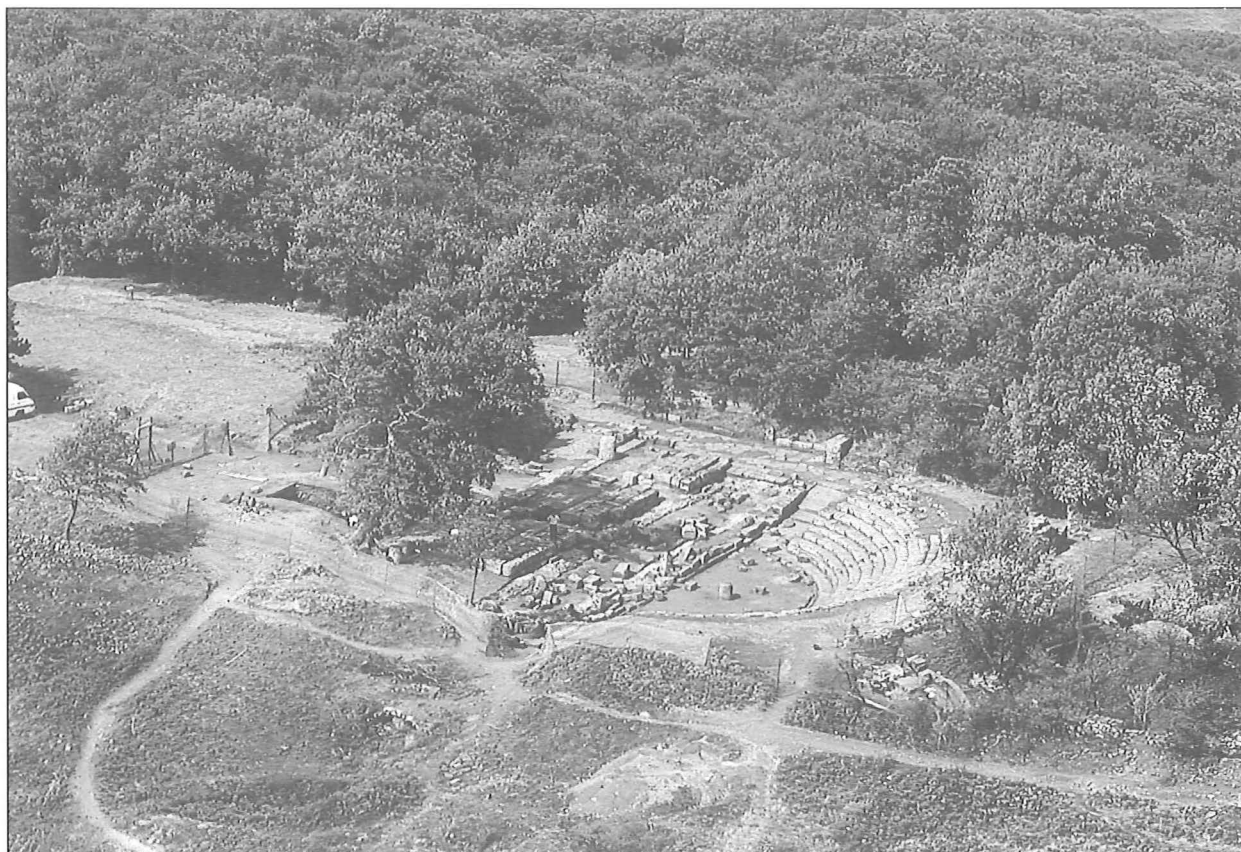
Figura 7

Vista general del teatro de *Tusculum* (Tus-Fot-338).

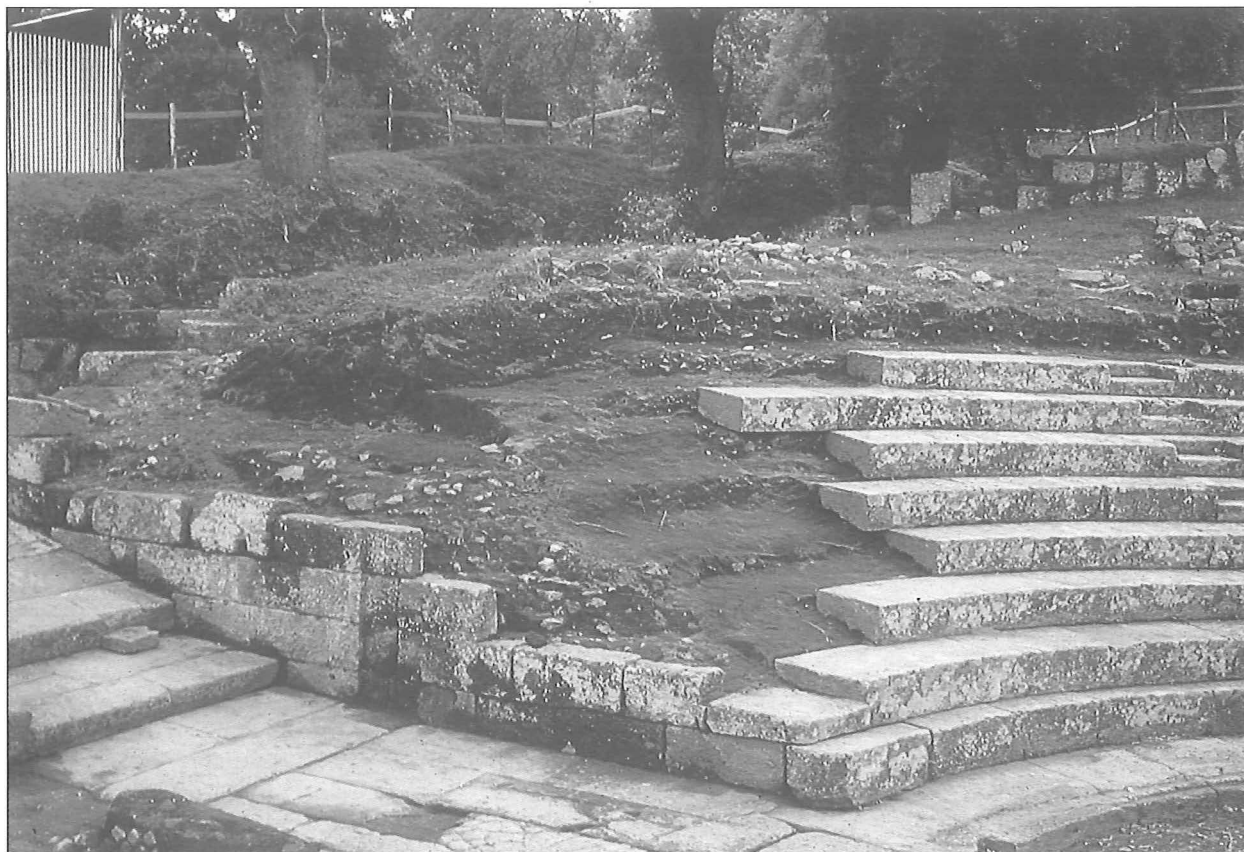
Figura 9

Vista del extremo norte de la *cavea* del teatro, tras la remoción de parte de las gradas (EEHAR, Tus-Fot-T220).

En el extremo occidental del *cuneus* norte del teatro, en la parte más cercana al correspondiente *aditus*, el personal de la empresa responsable de los trabajos de restauración procedió al levantamiento y remoción de buena parte de las gradas de las siete primeras filas de asientos de la *cavea*. El seguimiento arqueológico de esta actuación nos permitió documentar y entender el sistema utilizado para la construcción del hemiciclo del teatro tuscolano, basado - en la parte inferior de la *cavea* - en el recorte escalonado del nivel geológico (UE T1405) (Fig. 9). Posteriormente, este corte se regularizaba mediante tierra, lajas y esquirlas de piedra (UE T1406, T1407, T1408 y T1409) - sin duda restos de la talla de los bloques - que constituían la base sobre la que se asentarían las gradas propiamente dichas.

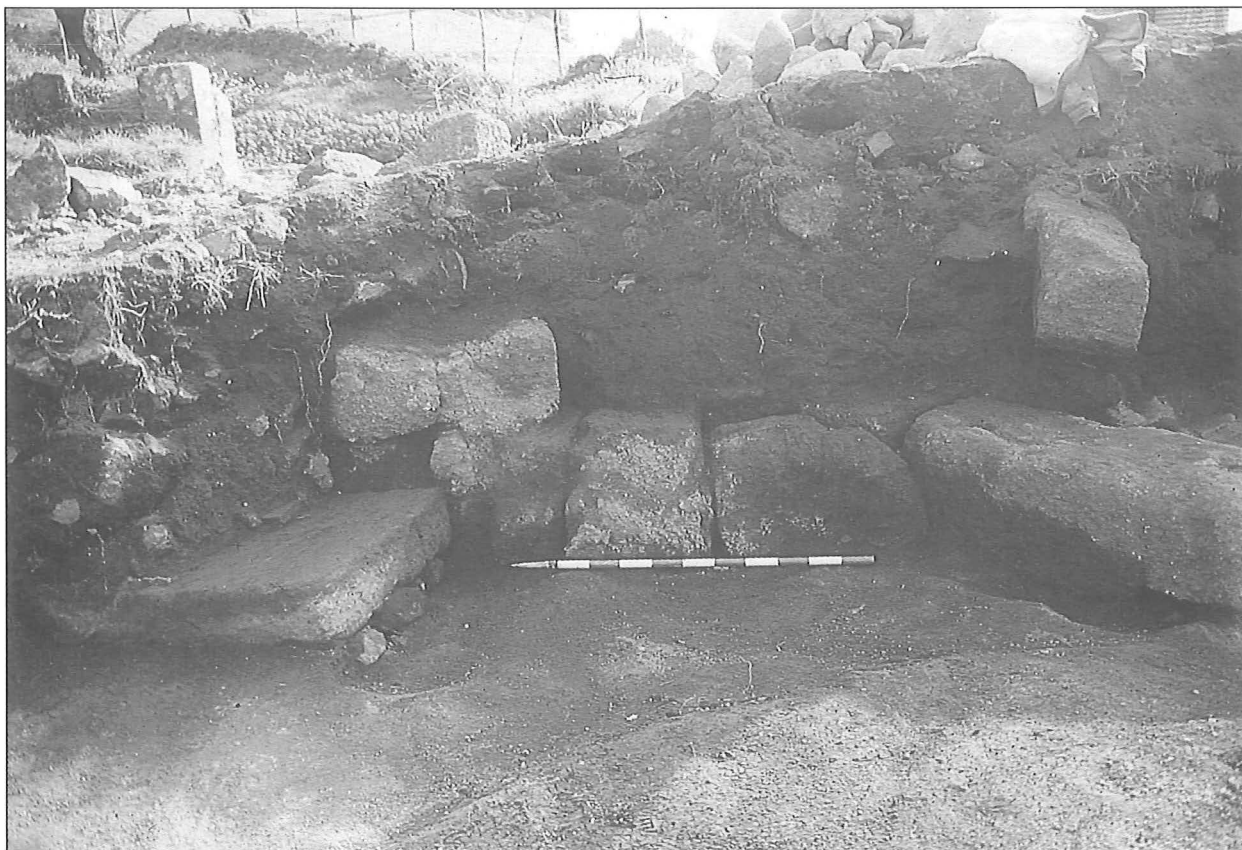
Figura 12

Vista de algunas de las estructuras recuperadas en el curso de la excavación del cuadro T1500 (EEHAR, Tus-Fot-T264).

reducida de cocina) presentes en el relleno (UE T1515) de esta estructura, de paredes verticales y fondo plano, permiten pensar que fue abandonado en torno a los siglos XI-XII. (Fig. 12)

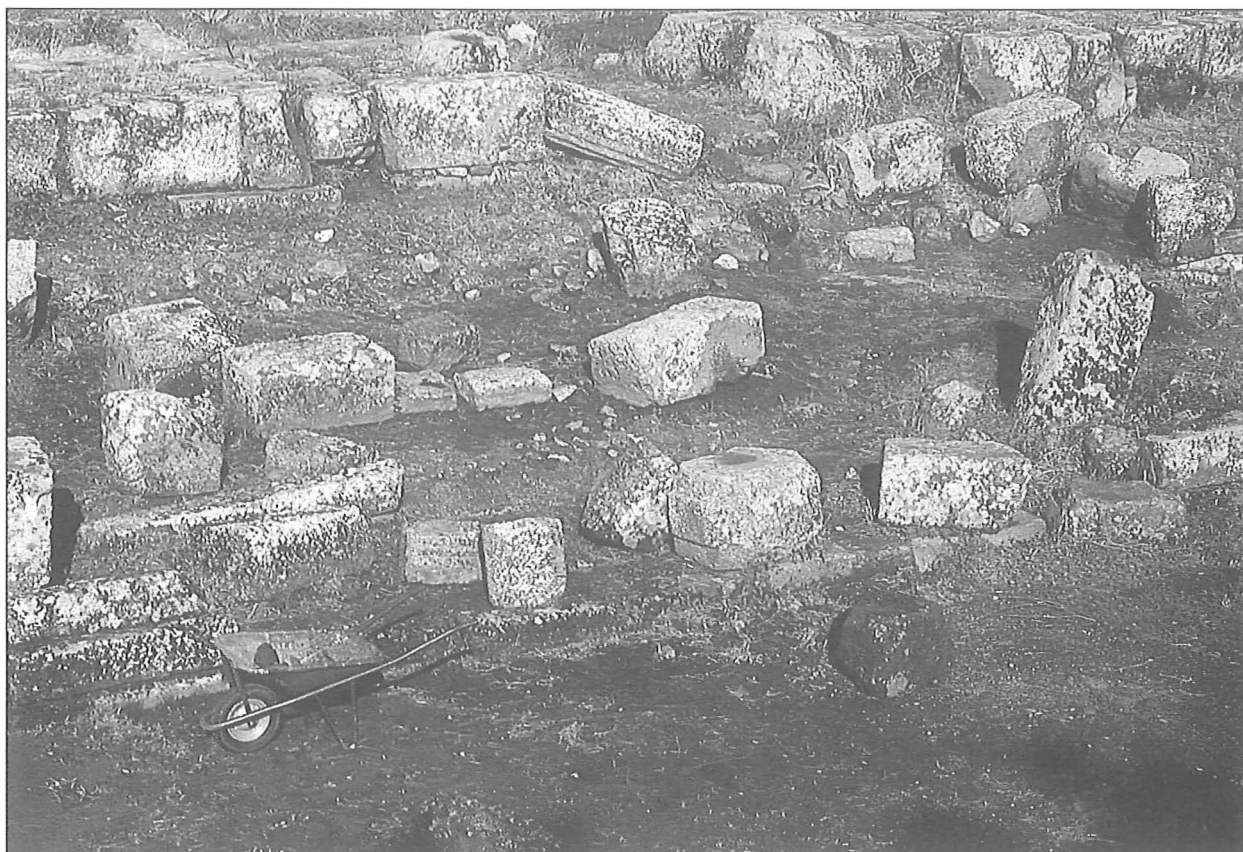
Figura 13

El cuerpo escénico del teatro lleno de elementos arquitectónicos dispersos, antes de que se procediese a su catalogación y remoción en el curso de la campaña de 1996 (EEHAR, Tus-Fot-T40).

cos, con un peso y un volumen considerables, que eran el resultado de excavaciones anteriores y del proceso de degradación sufrido por algunas de las partes restauradas por L. Canina. Todos estos elementos, no sólo dificultaban una lectura global de esta parte del edificio, sino que impedían el planteamiento de cualquier tipo de excavación arqueológica (Fig. 13).

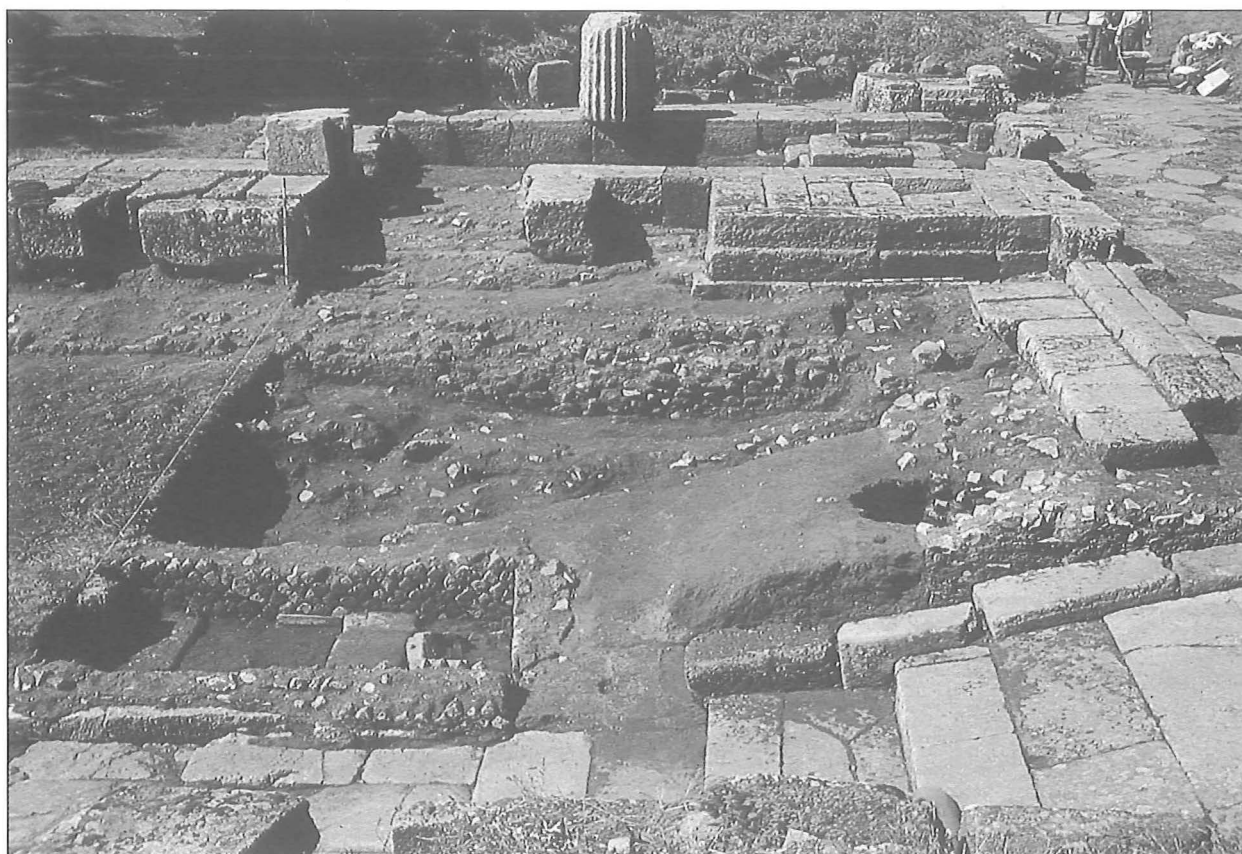
Figura 16

Vista del sector T3100 tras la campaña de excavación (EEHAR, Tus-Fot-T322).

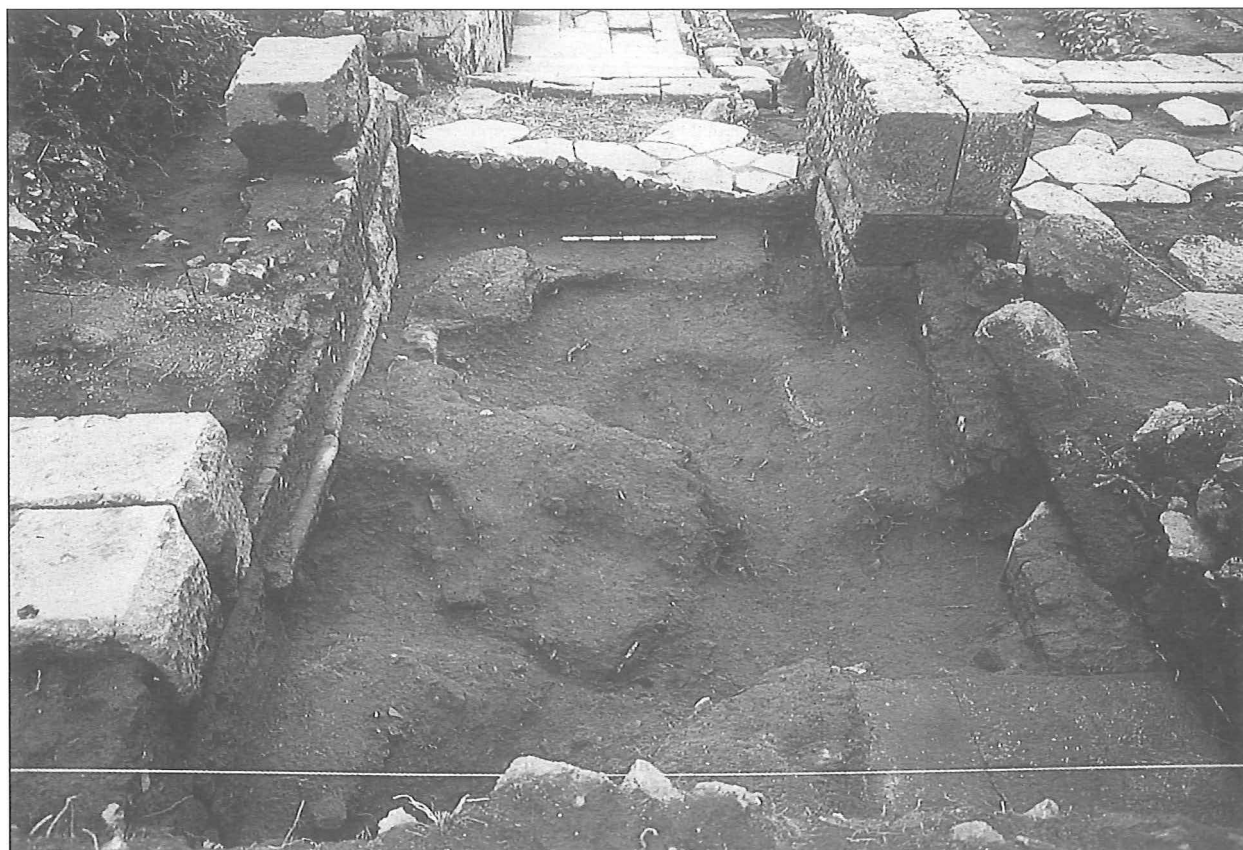
Figura 24

Vista del cuadro T8100 desde el Norte al finalizar la campaña (EEHAR, Tus-Fot-T413).

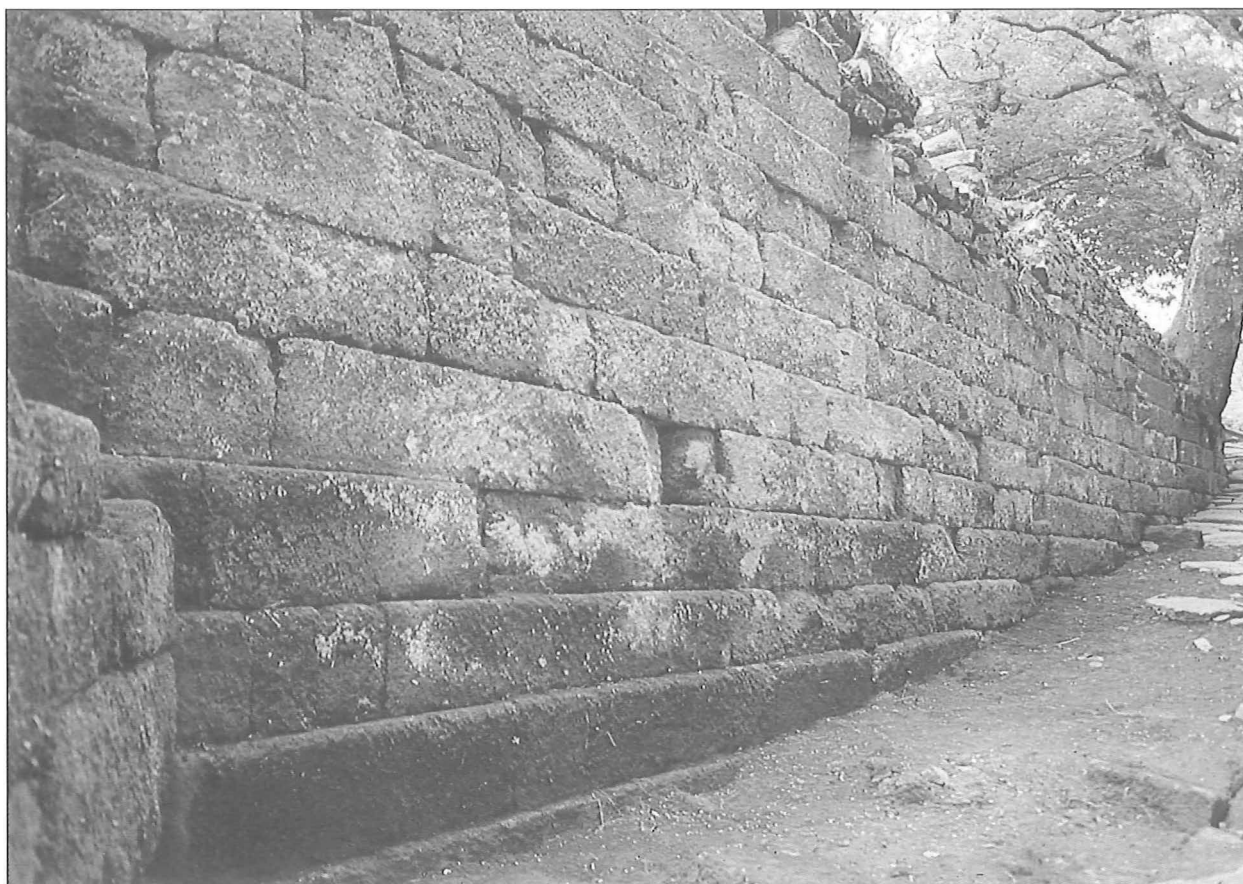
Figura 29

Vista general del tramo de la vía enlosada que salía de la ciudad y se dirigía a la vía Labicana. A la izquierda, el lienzo de *opus quadratum* (UE M1003) que contenía las estructuras de la terraza superior y delimitaba la vía.

de tierras del sector superior de la plaza (Fig. 29). Su edificación permitió urbanizar y adecuar el espacio monumental de la terraza superior. Se trata de una sólida construcción de más de 30 m. de longitud con una altura conservada que oscila entre los 0,90 y los 4 m. Es un muro construido con bloques rectangulares de tufo gris, dispuestos en hiladas regulares de unos 0,35 m. de altura media por 1,95/2,20 m. de longitud y 0,35 m. de grosor, colocados a soga y tizón. Las hiladas están dispuestas en forma escalonada desde el suelo hasta la novena hilada, a partir de la cual el muro sube vertical. A pesar de que no se dispone de evidencias estratigráficas para fechar esta construcción, se ha propuesto una cronología para la misma de siglo V aC. (Quilici, Quilici Gigli, 1993, 253-258). No podemos, de momento, ni afirmar ni rebatir esta cronología pero es sin duda difícil proponer una datación en base únicamente a la técnica constructiva, más cuando sabemos que ésta perdura hasta el siglo I aC.

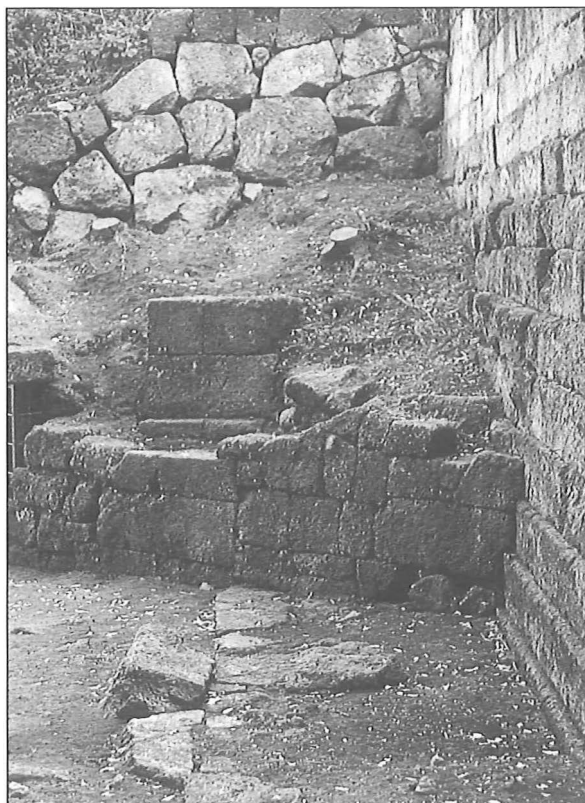
Figura 31

Vista del sector de la “cisterna arcaica”. Se observa, en primer término, las dos fases del muro (UE M1009 y M1010) en el que se abría la puerta de acceso al depósito hidráulico. A la derecha, el lienzo de aterrazamiento UE M1003. Al fondo, se observa el muro de aparejo poligonal (UE M1006).

Finalmente, hay que hacer referencia al lienzo de un muro que se sitúa en el sector más oriental de la zona y que se adosa al muro de aterrazamiento principal. Se trata de un muro construido con técnica poligonal (UE M1006), con bloques megalíticos y cogidos en seco (Fig. 31). Presenta una reconstrucción en su parte superior, realizada seguramente ya en época contemporánea con la finalidad de contener las tierras de la terraza superior, formada con elementos de piedra reaprovechados de otras estructuras (UE M1007). Este lienzo ha sido fechado, por su técnica constructiva, entre los siglos IV-II aC. (Quilici, Quilici Gigli, 1993, 258). Habrá que esperar, sin embargo, a tener

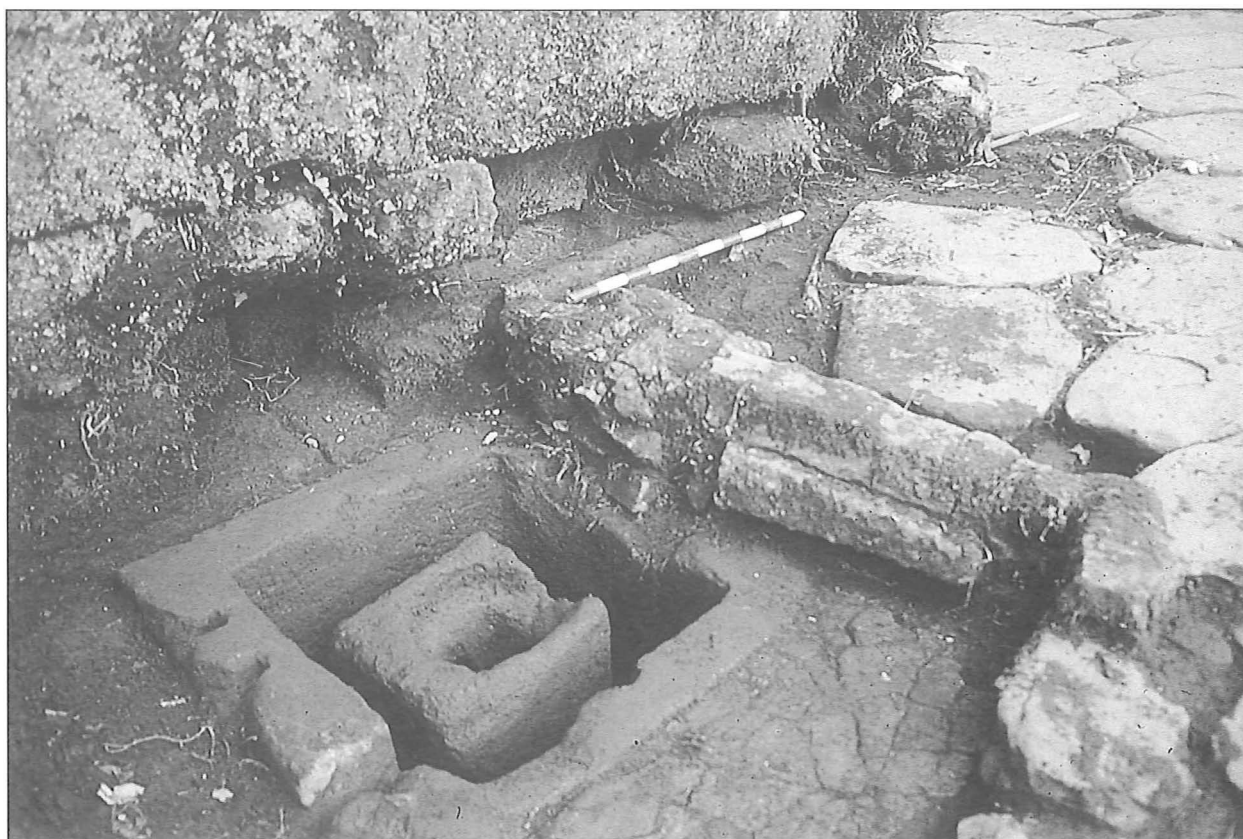
Figura 33

Vista de la denominada “fontana de los ediles”. Se observa el rebaje interior realizado en el muro de sillares (UE M1017) para facilitar la canalización del agua hasta la fuente. En primer plano, parte superior de la pila donde se recogería el agua, con el elemento de piedra rectangular caído en su interior. La inscripción de los ediles se encuentra en la pared anterior de la pila, oculta por un relleno de tierras sellado con un suelo de piedras y mortero con la finalidad de protegerla.

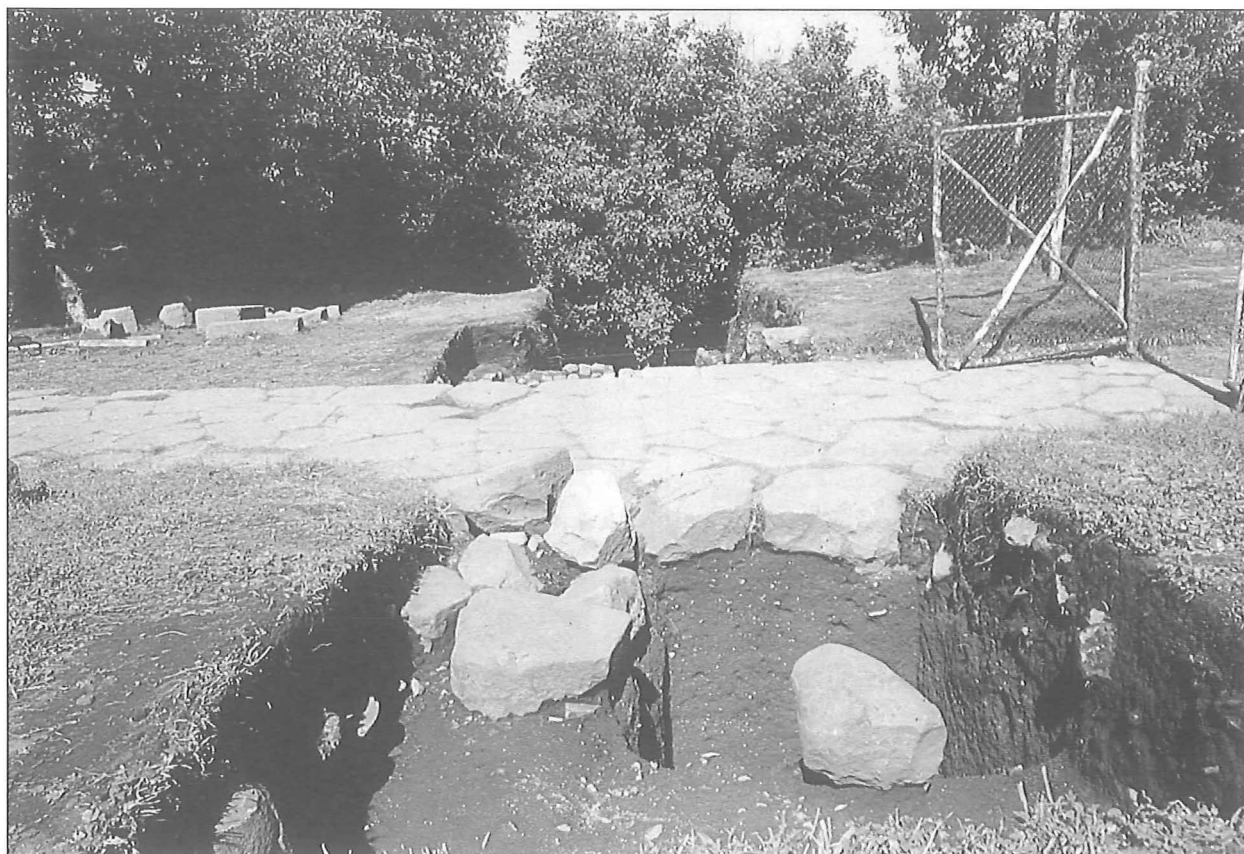
Figura 35

Vista general de la excavación efectuada en el área norte de la plaza. En primer plano, la calle enlosada que conduce al teatro.

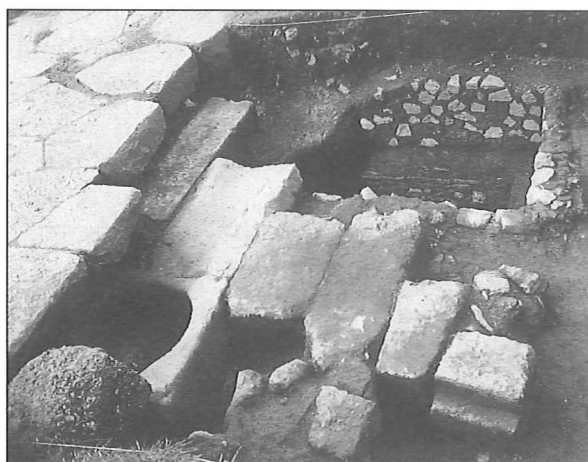
Figura 37

Vista de la excavación del cuadro M100 donde se aprecia, al fondo, el depósito o registro de época romana alto-imperial de funcionalidad indeterminada.

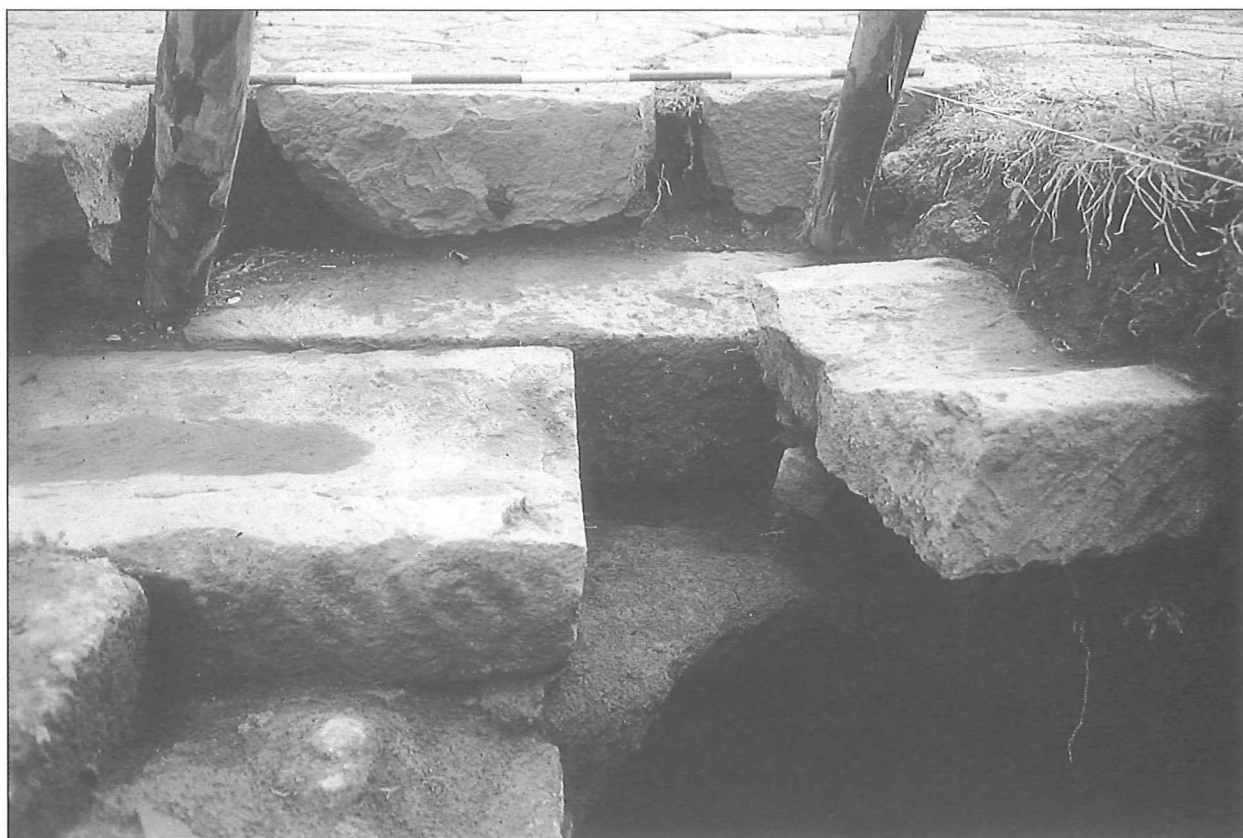
Figura 39

Detalle de la canalización del porticado y del enlosado de la primera fase de la plaza. Sobre ellos se aprecian las losas de la calle que conduce al teatro, limitando la plaza por el Norte.

claridad a una estructura porticada. Se trata de un sistema de drenaje compuesto por unas piezas de canal, destinadas a recoger y conducir las aguas de lluvia procedentes de las cubiertas de los edificios, que se encuentran colocadas a la misma cota que el pavimento de la plaza. Entre las piezas de canal se intercalan unas piezas más elaboradas que presentan en su parte central un pequeño pozo de decantación (circular y profundo). Esta cavidad facilitaba la circulación del agua, al decantar en ella los sedimentos arrastrados por la misma (UE M154). Estas piezas con sus pequeños pozos de decantación también se han documentado en el porticado meridional de la plaza. Asimismo, en nuestra área se ha conservado una gran losa que formaría parte del pavimento de la plaza (UE M122), pavimento contemporáneo a la canalización y al porticado que funcionaría con la misma y que fue inutilizado por la construcción de la vía enlosada que se superpone con claridad a estas estructuras (Fig. 39).

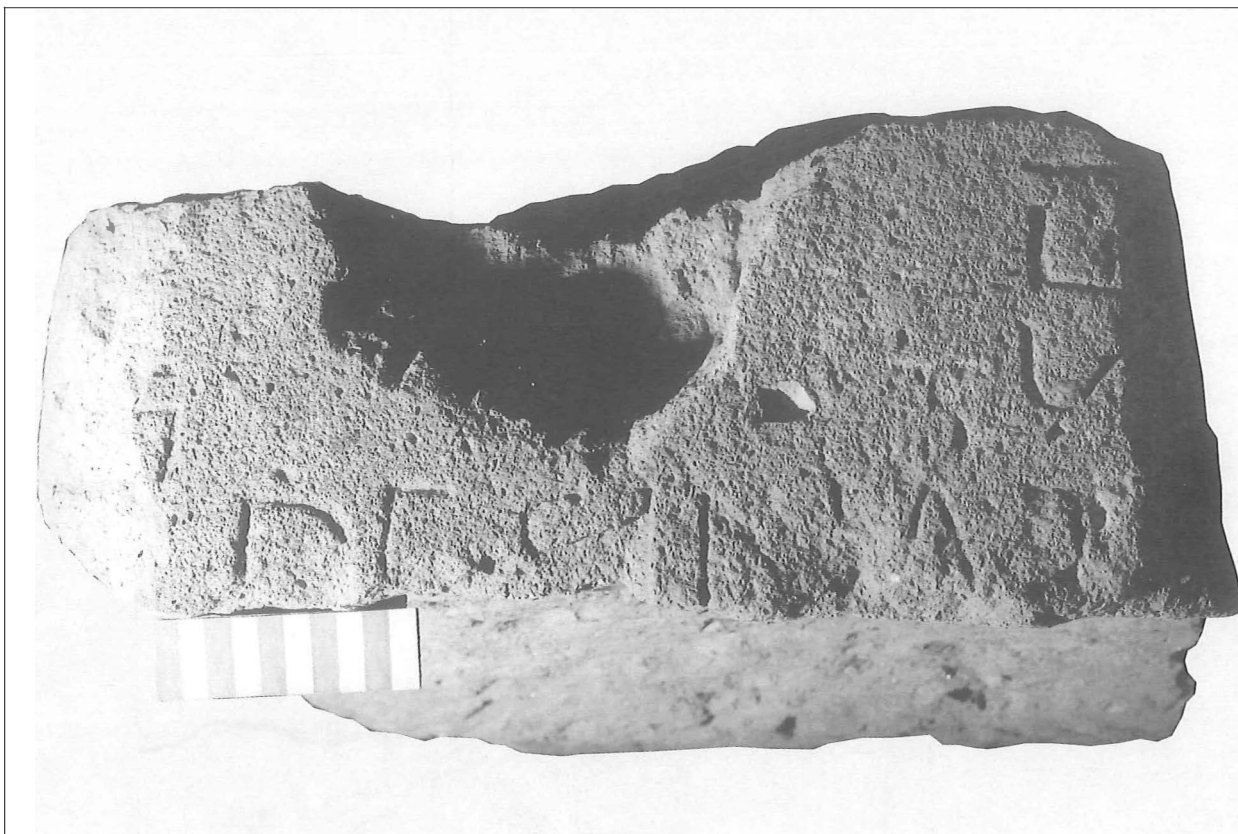
Figura 41

Fragmento de inscripción romano-republicana reutilizada como pieza de la canalización (UE M156) del supuesto porticado que cerraba la plaza en el siglo I aC. (Tus-96-M156-1) (Inst. Arch. Germanico, Inst. Neg. 97.47).

Interesante es también constatar la pequeña reforma detectada en la canalización de este porticado a finales del siglo II aC. o inicios del siglo I aC. La reforma comporta la inutilización de la pieza de decantación, aunque se mantiene el uso del canal. Así, se colmata el pozo de decantación con un relleno de tierras (UE M155), que ha proporcionado escasos fragmentos de cerámica campaniense B, ánforas itálicas del tipo Dressel 1 A y cerámicas comunes itálicas, y se coloca en la parte superior una pieza de piedra con un pequeño rebaje para que funcione como un elemento más de la canalización del porticado (UE M156). Este elemento ha sido realizado recortando una inscripción romano-republicana anterior en la que se lee: "...ID | DESINAT | SEN..." (Fig. 41).

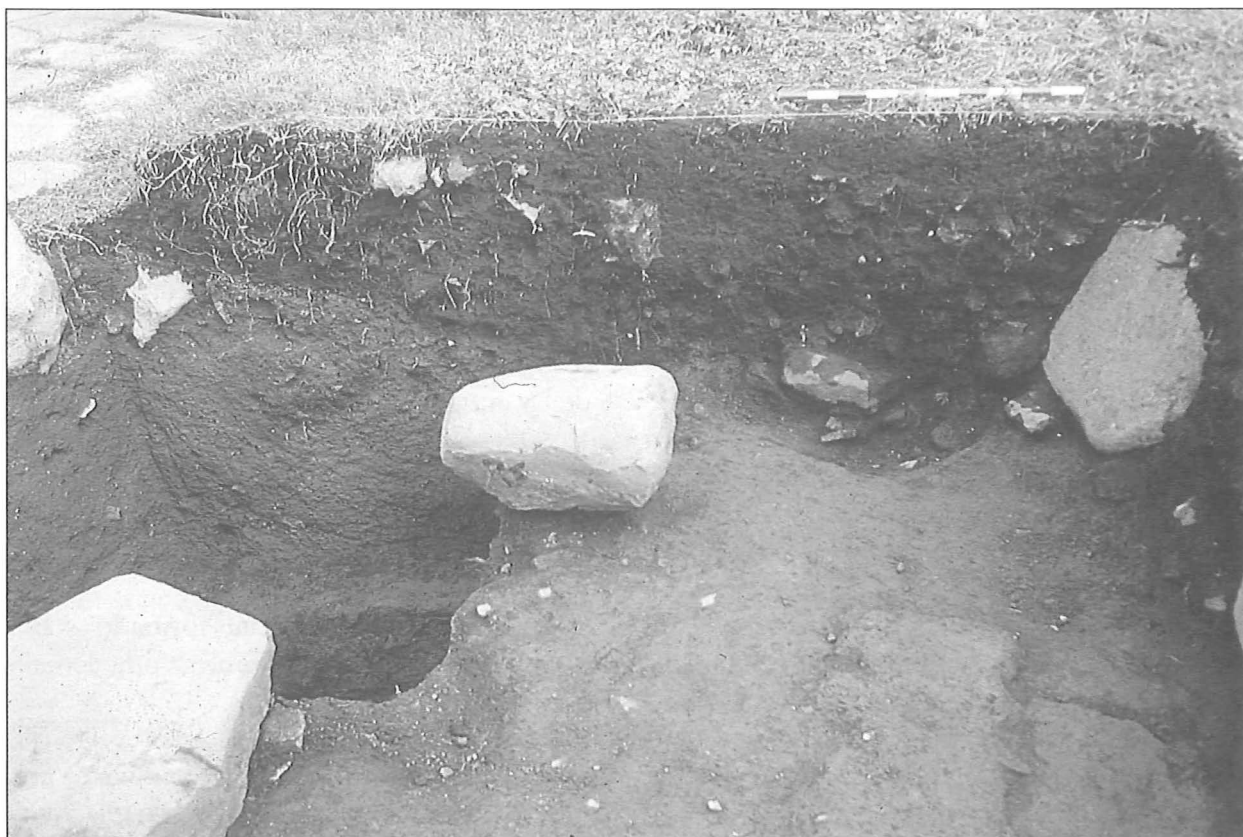
Figura 43

Vista del extremo sur de la excavación del cuadro M100 en la plaza anexa al teatro. Se observa, en primer término a la derecha, las improntas de las losas de la remodelación de la plaza, posiblemente de época augustea (UE M173). Se aprecia perfectamente la terrera de Luigi Canina, sobre el nivel de circulación de la antigua plaza, con las losas no utilizadas en la restauración de la calle dentro del relleno contemporáneo.

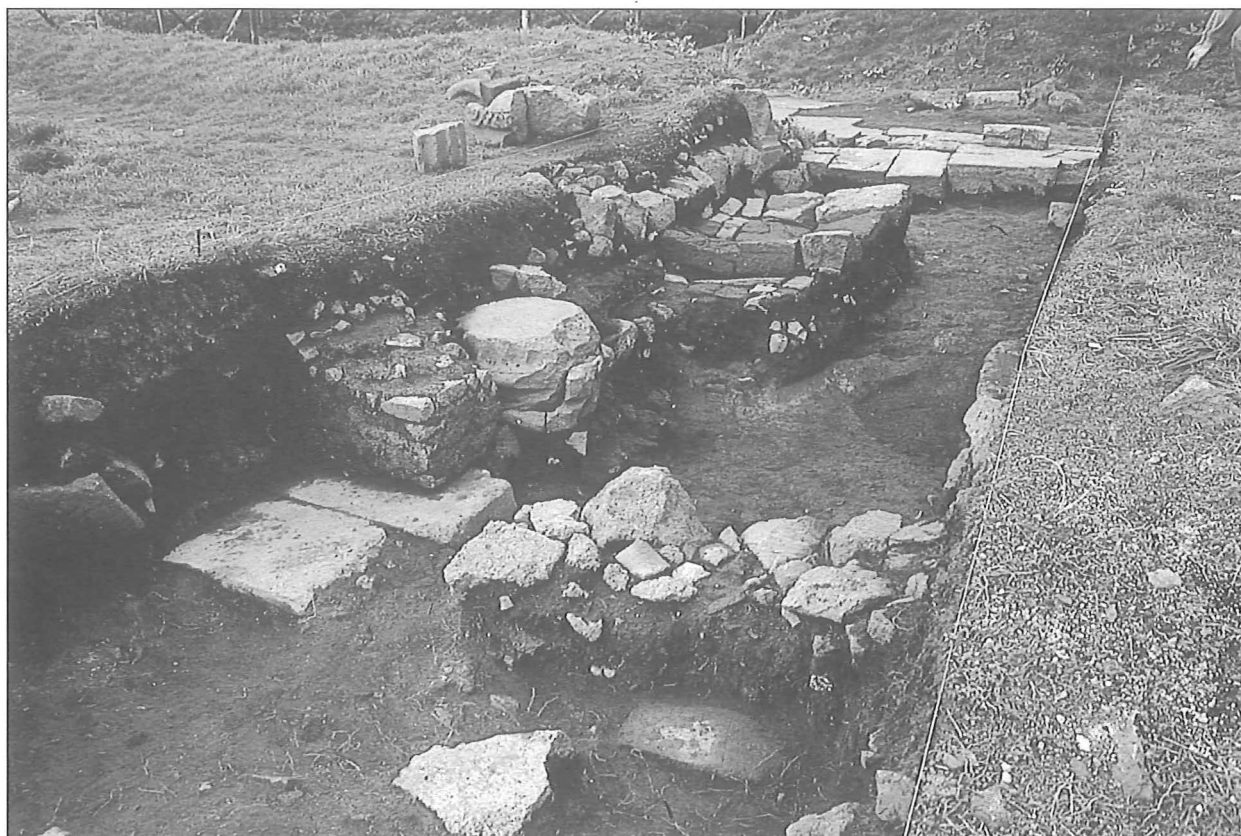
Figura 47

Vista general desde el Sur del cuadro P100.

De la ocupación de época medieval conocemos los restos de dos muros de cierre de una estancia (UE P108 y P114) que poseyó dos momentos de uso, como indica la aparición de dos suelos superpuestos (UE P121 y P115); el último de ellos se realizó mediante un relleno de tierras (UE P113) que recreó el nivel de pavimentación (Fig. 47).

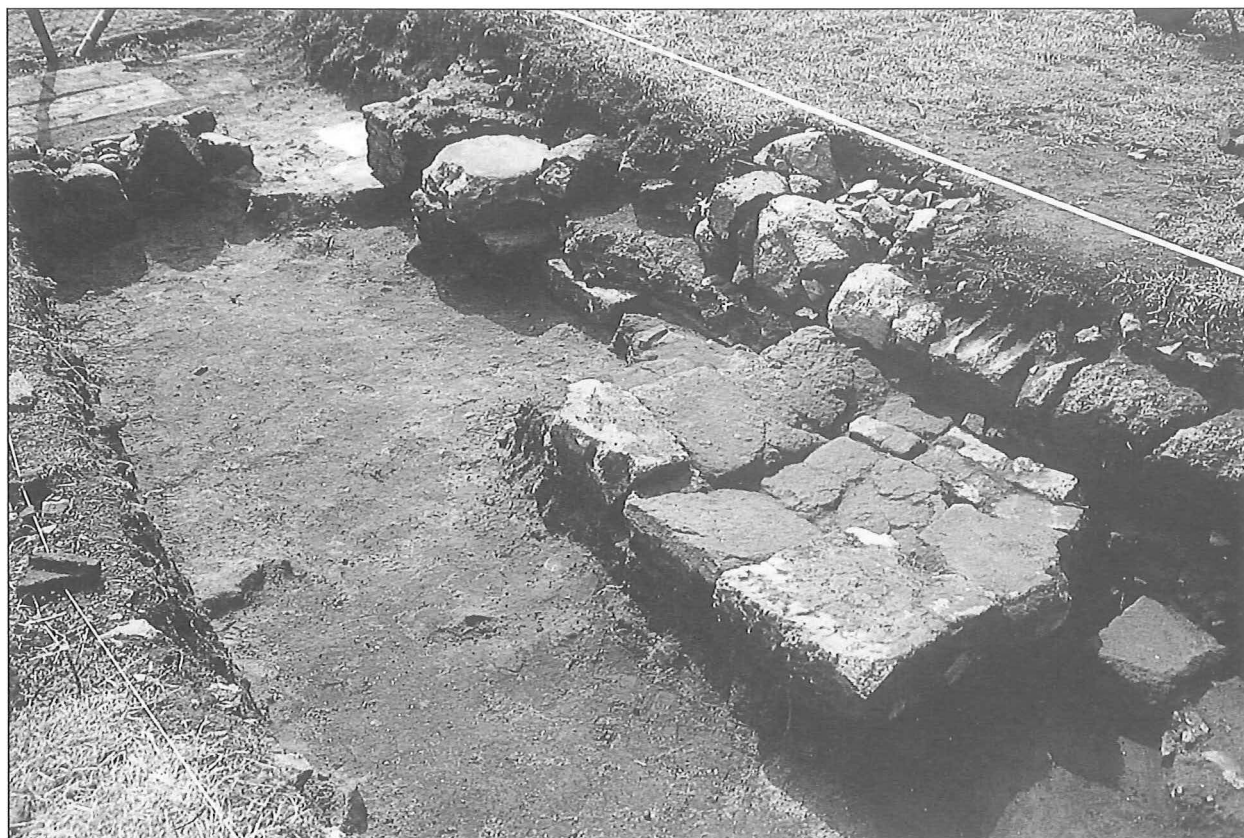
Figura 48

Restos de la cocina (UE P112) de época medieval aparecida en el cuadro P100.

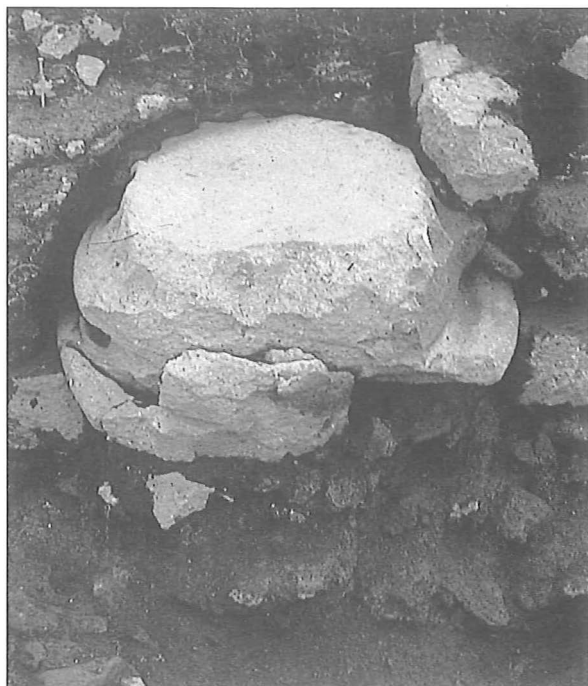
Figura 49

Basa de una de las columnas del pórtico sur del foro.

La segunda losa con hueco circular (UE P117) conserva la basa moldurada de una columna diferente a la de la línea de fachada y que junto con los restos de fustes conservados y la aparición de un capitel de tipo jónico (reutilizado en uno de los muros medievales ya descrito anteriormente) definen el estilo arquitectónico del edificio (Figs. 49 y 50).

El muro, reutilizado posteriormente como cimentación de las paredes medievales, estaba construido en *opus reticulatum* unido con piezas rectangulares de tufo y descansaba directamente sobre el pavimento del pórtico. Este hecho ha facilitado la conservación de las losas de pavimentación del edificio que se situaban bajo dicho muro y de la basa moldurada a la que se adosa, escapando así al expolio medieval en el que intentaron llevársela sin éxito, a juzgar por una lasca de la propia basa aparecida durante las excavaciones al lado de ella (Fig. 49).

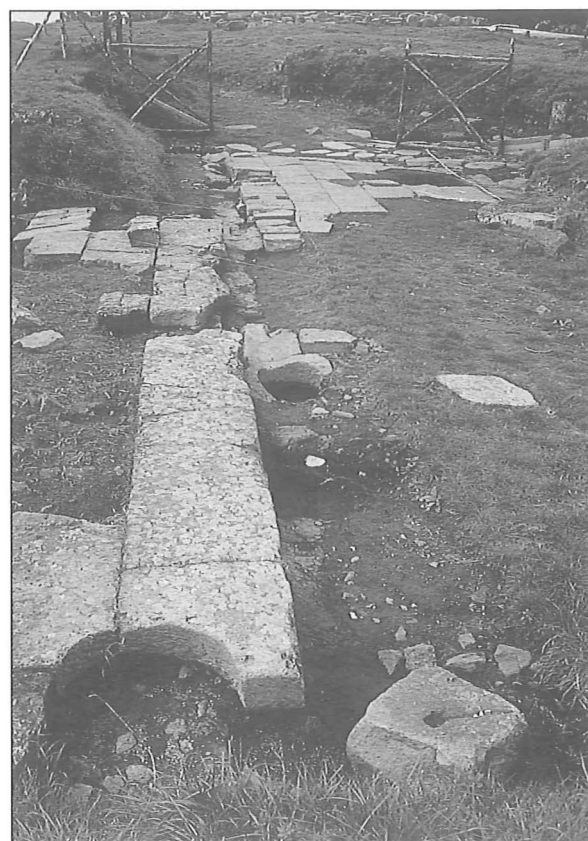
Figura 51
Improntas del primer cuerpo de columnas del edificio porticado.

El primero de los huecos (UE P317) en el lado norte del edificio era el más cercano a la plaza. Posee un diámetro de 0,70 m. y formaba parte del primer cuerpo de columnas del edificio que se asentaba sobre una preparación en zapata corrida (UE P312) que se puede observar en los huecos conocidos - hallados en los trabajos de excavación realizados en 1994 y 1995 - (Arce *et alii*, 1998, 14, f. 4) de este primer cuerpo de columnas (Fig. 51).

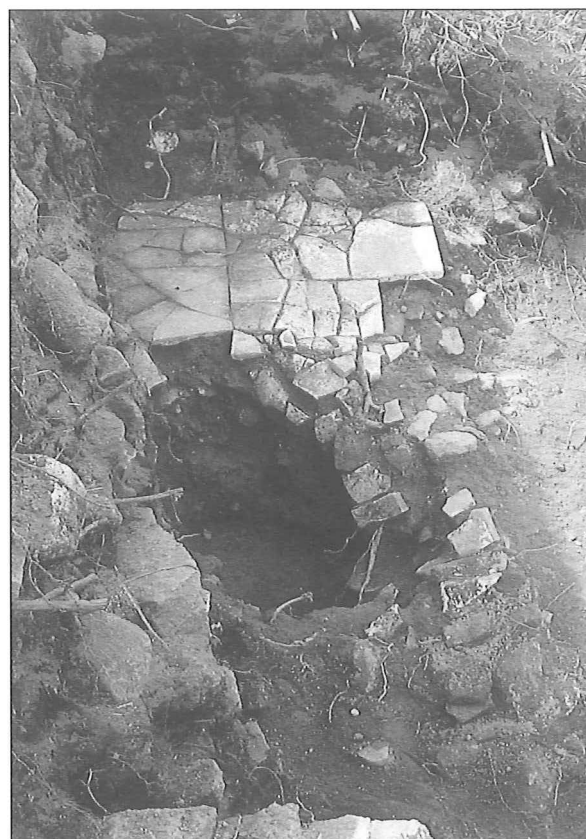
Figura 53
Vista general del cuadro P200.

También de época medieval, aunque formando parte de un momento de ocupación anterior aparecen los restos de un silo de almacenamiento (UE P216) que rompe la cimentación del edificio porticado (Fig. 53). En el relleno del silo (UE P217) aparecen restos de material cerámico de época medieval - fragmentos de cerámica medieval de cocina de pasta rojiza, cerámica medieval depurada de pasta clara y vidriada medieval "a gotas" - y placas de mármol que formarían parte de un pavimento anterior (UE P221). El pavimento se asienta sobre una capa de tierra amarillenta (UE P228) que se apoya directamente sobre la cimentación del edificio porticado y que puede tratarse de una reforma que prescindió del enlosado de tufo o de una ampliación hacia espacios no pavimentados con esa solución.

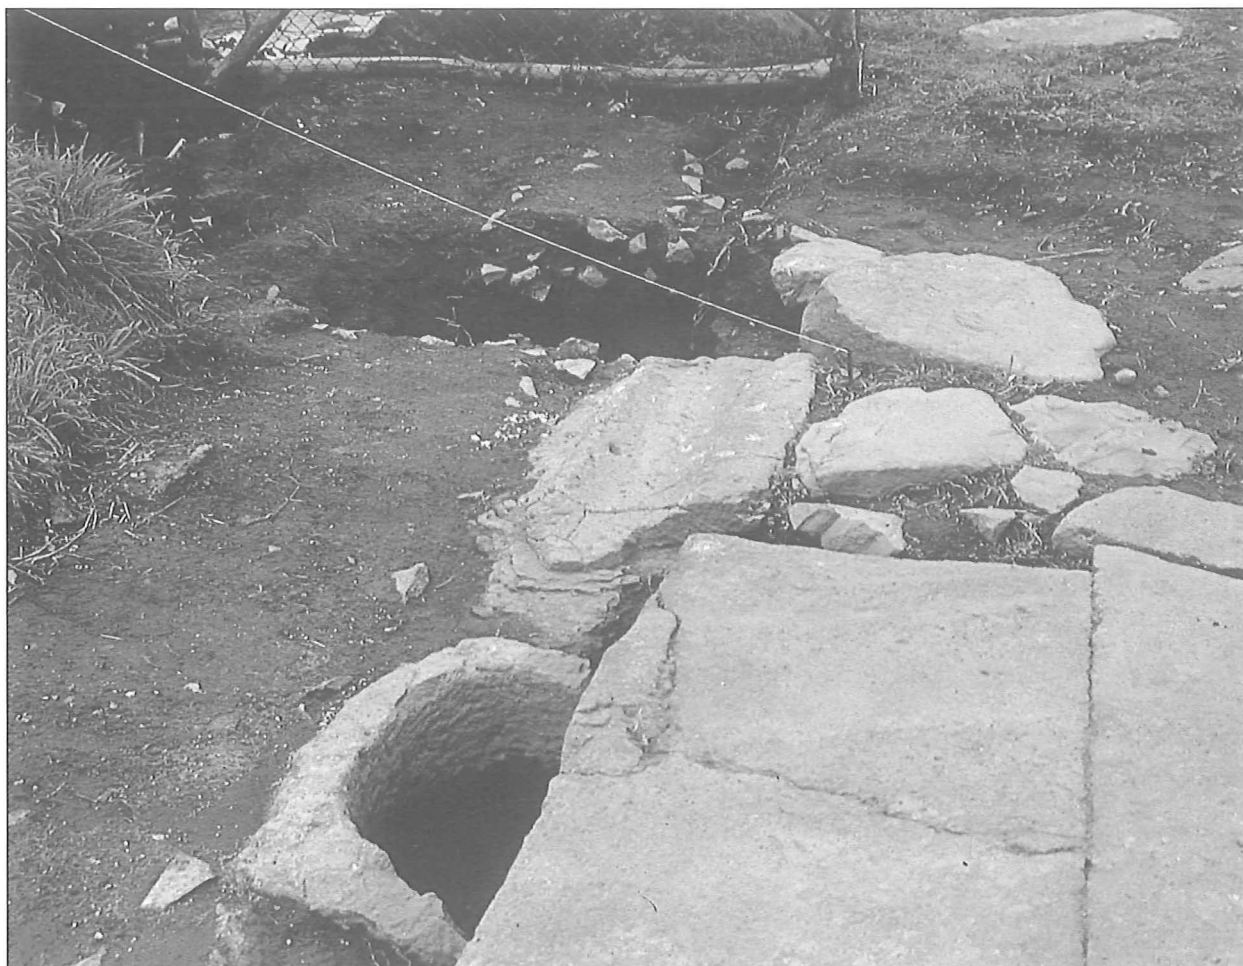
Figura 54

Restos de la cimentación del edificio porticado que continúa hacia el Oeste.

El dato más interesante que aporta este cuadro se relaciona con la continuidad hacia el Oeste de la cimentación del edificio porticado (UE P204) más allá de los límites conocidos (Fig. 54). Se trata de una estructura formada por piedras de mediano tamaño trabadas con cal de color grisáceo que corre en dirección E-W y que finalizaba, según se aprecia en el plano, al encuentro con la vía que corría en dirección al teatro.

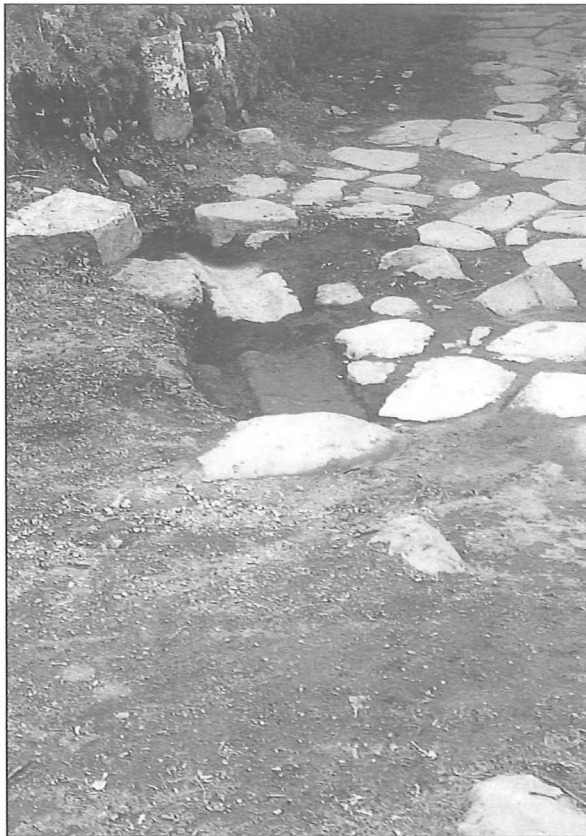
Figura 55

Calzada situada en el lado occidental de la plaza y restos del canal.
