Excavaciones Arqueológicas en Tusculum

Informe de la campaña de 1996

Consejo Superior de Investigaciones Científicas
Escuela Española de Historia y Arqueología en Roma

Xavier Dupré
Xavier Aquilué
Pedro Mateos
Julio Núñez
Juan A. Santos

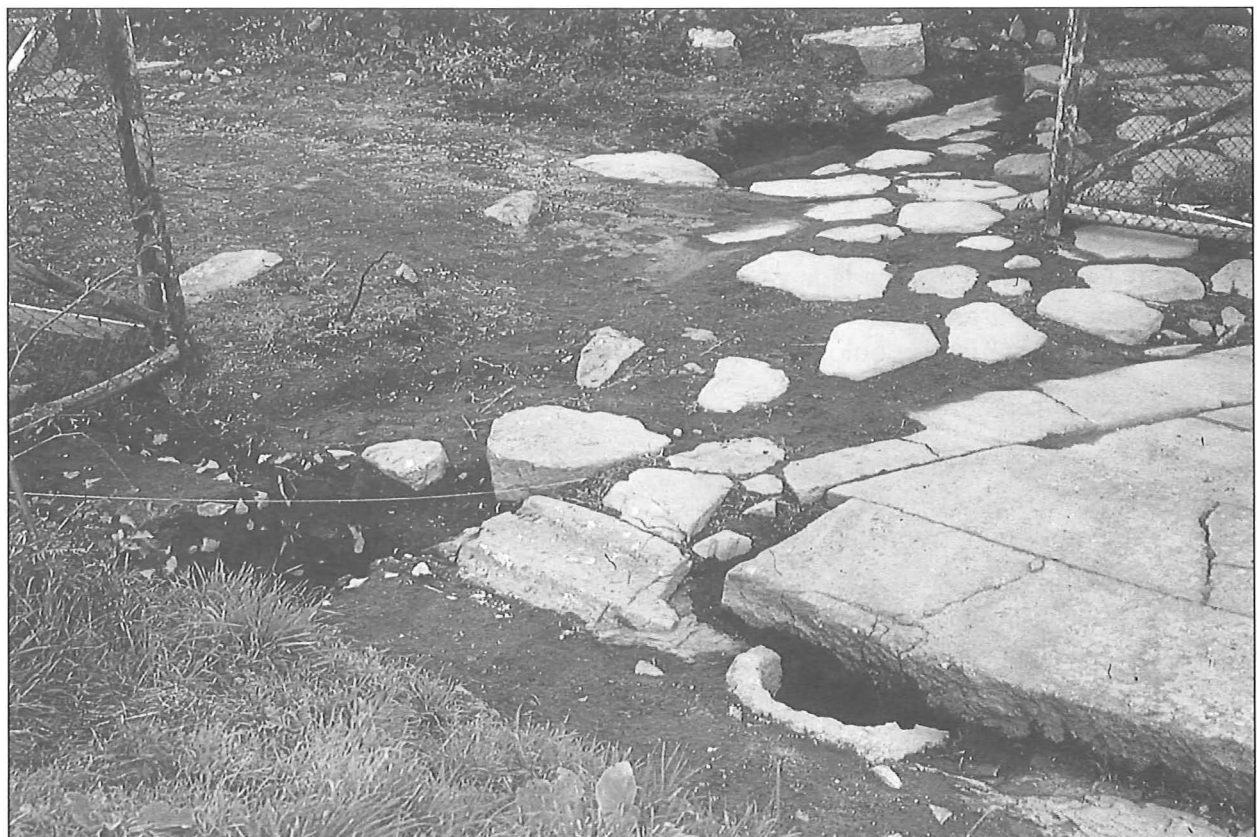
Figura 56

Pozo de decantación del canal que limitaba la plaza del foro por el lado sur.

En el lado sur, el edificio porticado presenta una planta, que conocemos de forma incompleta, configurada en tres naves con al menos tres cuerpos de columnas de orden jónico, aunque desconocemos su delimitación en el lado sur. La anchura de los intercolumnios es de 4,40 m. - unos 15 pies romanos -, a eje. El edificio se abre en su lado norte a la plaza, provisto en el cuerpo exterior posiblemente con pedestales para columnas, a juzgar por los entalles encontrados en el pavimento. También disponía de un canal de recogida de aguas de lluvia, con diversos pozos

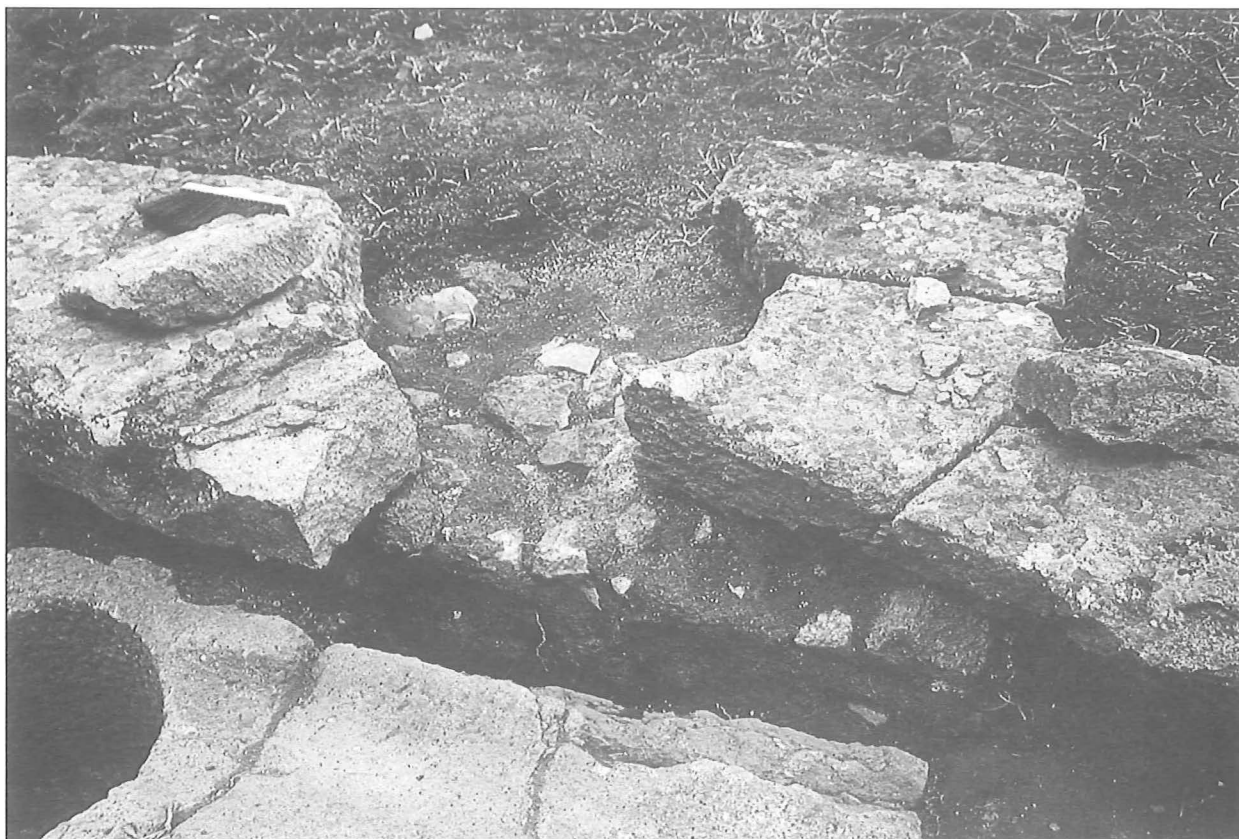
Figura 57

Cimentación del primer cuerpo de columnas del edificio porticado.

En cuanto a la cimentación del primer cuerpo de columnas del edificio porticado (UE P315), a diferencia de las observadas en el cuadro P100 pertenecientes al segundo y tercer cuerpo, está realizada con zapata corrida de mortero de cal de color rosáceo y piedras de tufo de pequeño tamaño con una longitud visible de 1,60 m., por 0,40 m. de ancho (Fig. 57).

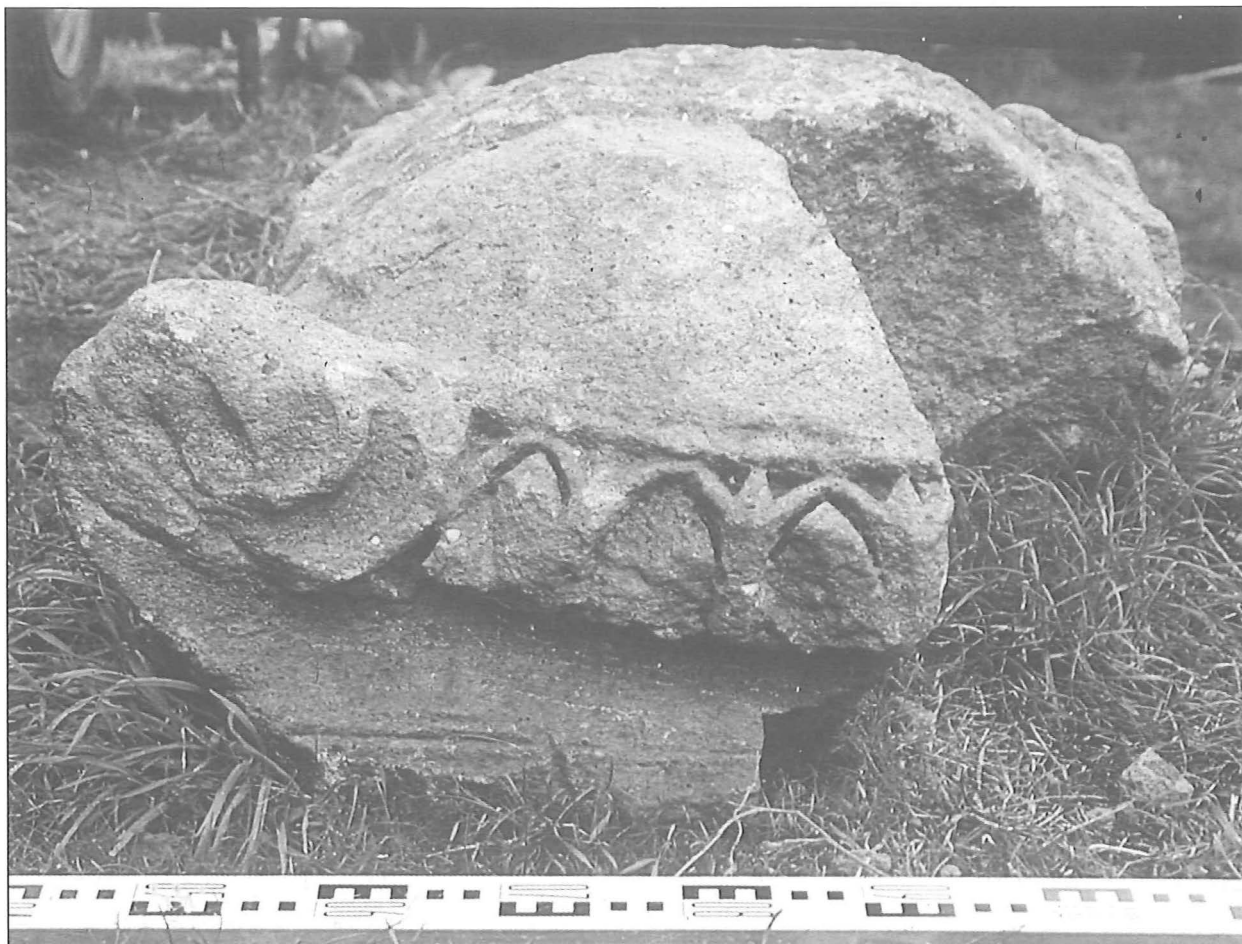
Figura 58

Capitel jónico que había sido reutilizado en un muro de época medieval (Tus-96-P108-11).

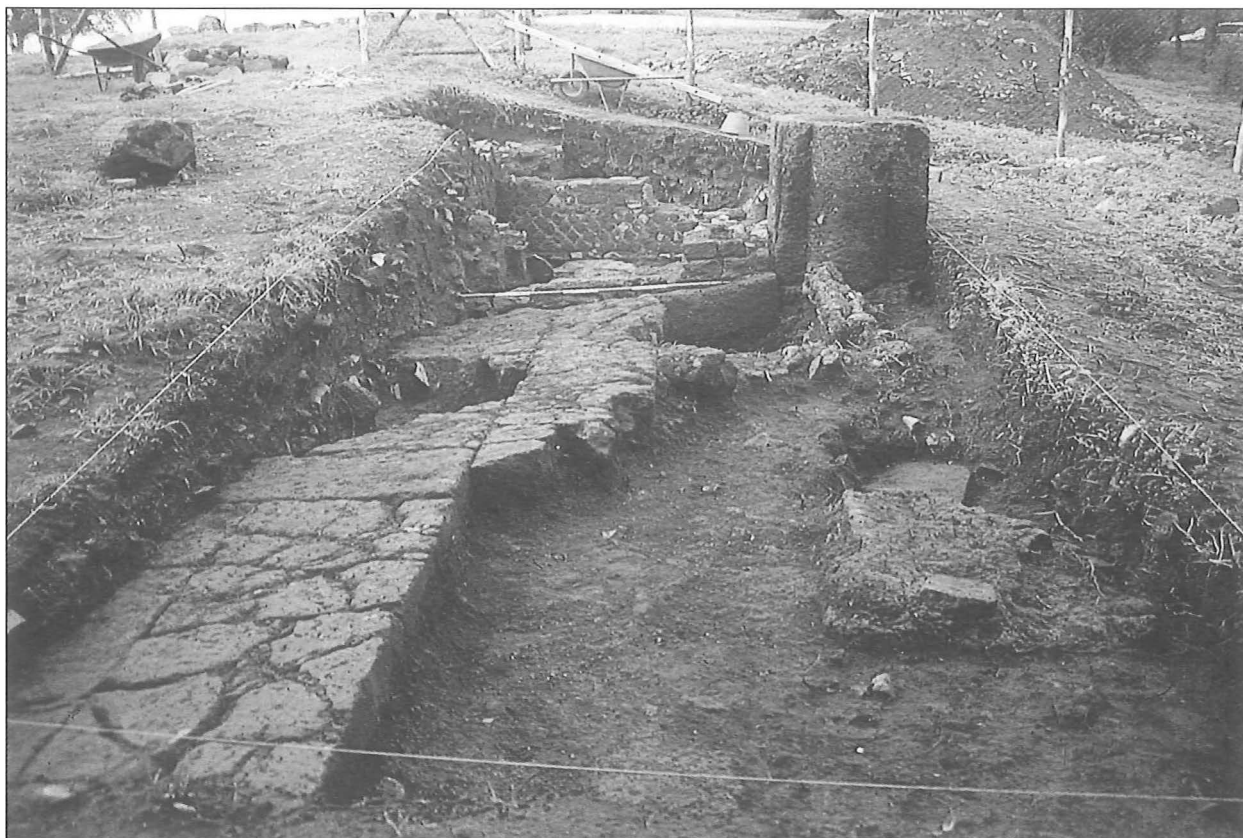
Figura 65

Vista general del cuadro C100 desde el Este. En primer término el enlosado de tufo (UE C109) y el apoyo de argamasa (UE C105). Al fondo el elemento arquitectónico reaprovechado en época medieval (UE C119) y el muro oriental de la fontana (UE C125).

La pavimentación de losas (UE C109), como avanzábamos, se desarrolla en la mitad Este del cuadro (Fig. 65) conservándose mejor en el lado meridional, menos afectado por el saqueo de materiales constructivos y por la acción de la ladera que, desde este punto, aumenta sensiblemente su pendiente hacia el Norte. Las losas, cuyas dimensiones máximas alcanzan los 1,30 m. de longitud por los 0,62 m. de anchura, no mantienen todas la misma disposición pudiendo distinguirse dos zonas perfectamente diferenciadas por la orientación adoptada en la colocación de las mismas. Dentro de la primera zona las losas se orientan prácticamente en dirección Este-oeste disponiéndose de forma longitudinal y paralela al eje de simetría proporcionado por el teatro, mientras que en la segunda zona se colocaron de forma transversal y con una angulación de 8 grados, en dirección noreste-suroeste, con respecto a las primeras.

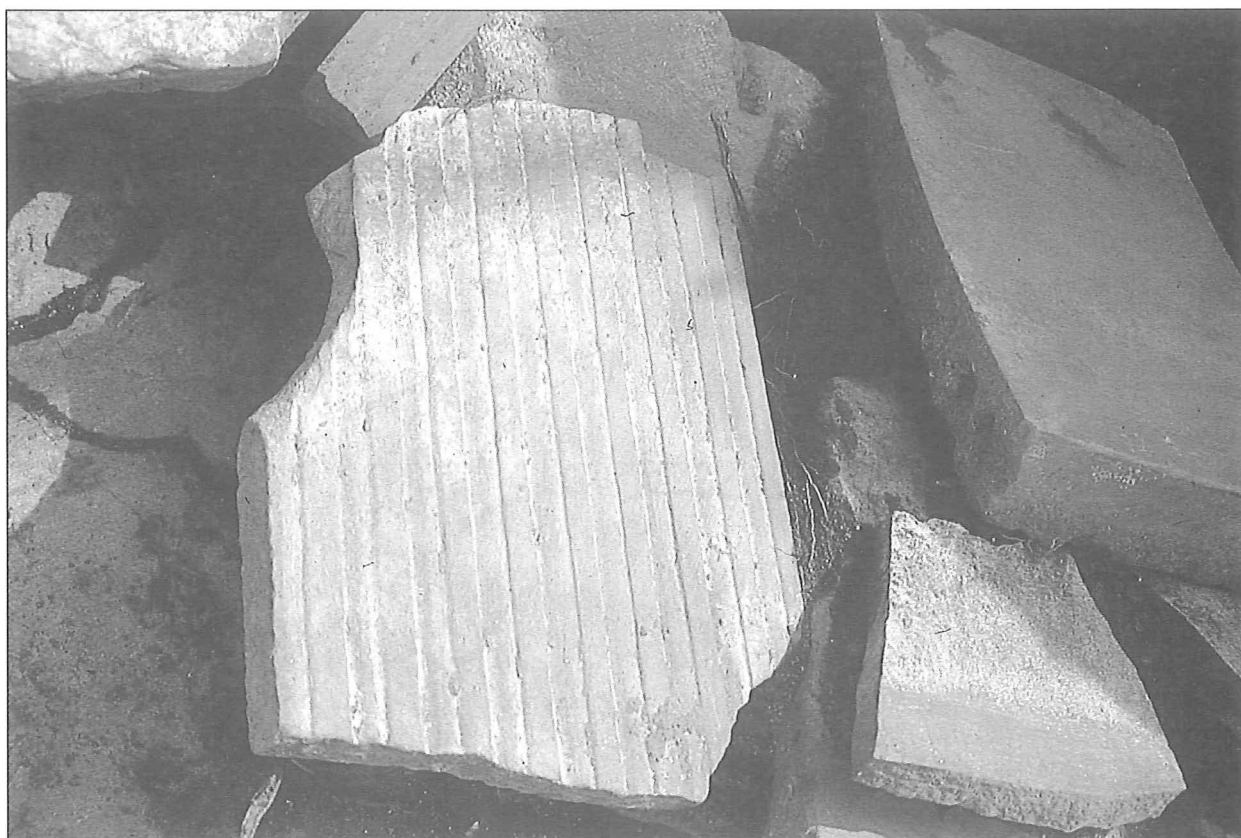
Figura 67

Cuadro C100. Detalle de la acumulación de elementos arquitectónicos de mármol (UE C110) sobre el *lacus* de la fontana.

Este depósito (UE C110), todavía parcialmente excavado, se extiende en realidad por una zona más amplia en la que se incluye el espacio que analizaremos a continuación pero, tanto sobre el pavimento de *signinum* conservado, como dentro del pozo, esta unidad se caracterizó por aportar gran cantidad de elementos constructivos de mármol, procedentes, sin duda, del saqueo de alguna edificación cercana (Fig. 67). Entre los 60 elementos marmóreos recuperados pueden distinguirse placas de pavimento y de revestimiento mural, así como diversas molduras ejecutadas en distintos tipos

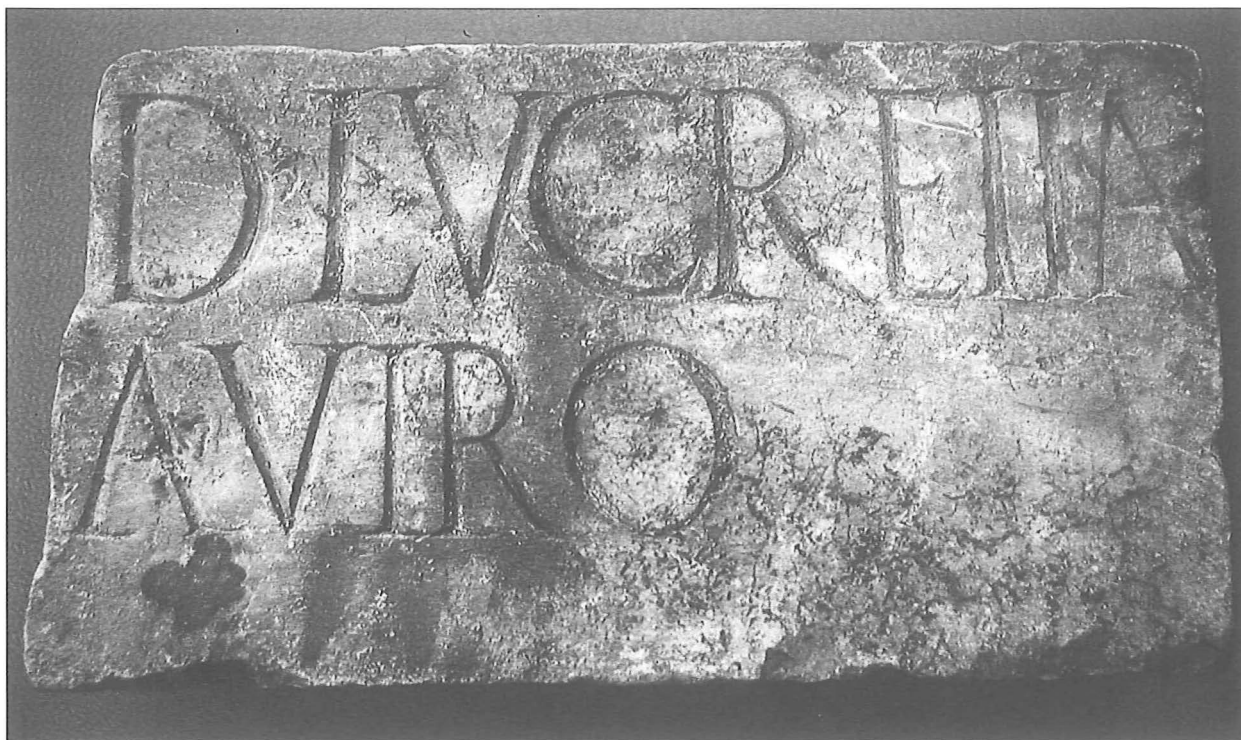
Figura 69

Cuadro C100. Inscripción aparecida entre los elementos marmóreos del relleno UE C110 (Tus-96-C110-343).

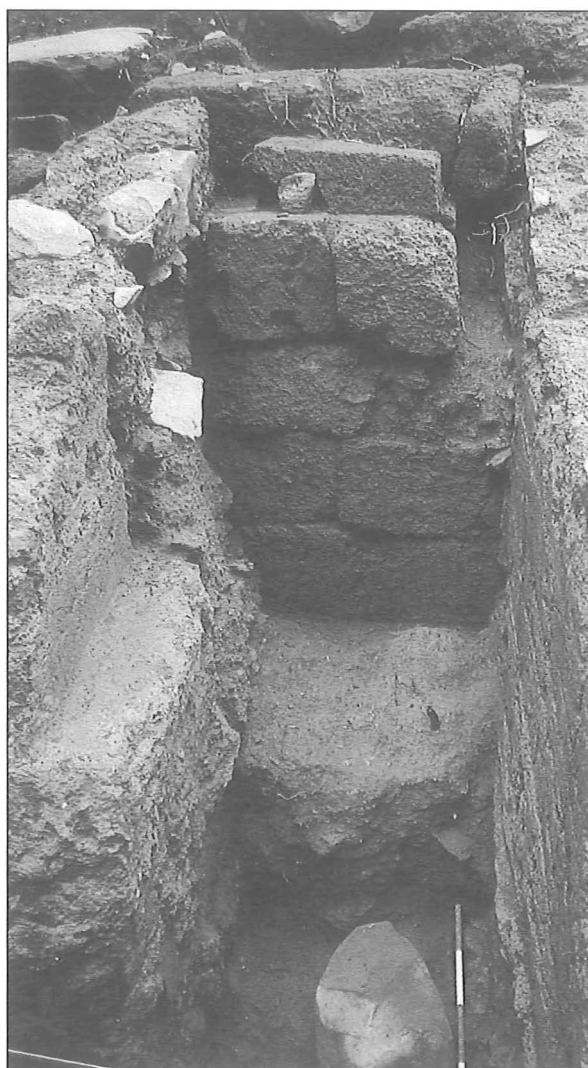
Figura 71

Cuadro C200. Detalle de las dos hiladas conservadas de la “muralla” (UE C215) entre los muros de *reticulatum* (UE C204 y C207). Sobre ella descansa la estructura escalonada de época medieval (UE C205).

La acción constructiva más antigua de las documentadas en este sector fue la elevación de la propia “muralla” (UE C215), que en este punto conserva hasta dos hiladas (Fig. 71) y cuya trinchera fundacional (UE C212) pudo detectarse en el espacio existente entre los dos muros perpendiculares de *reticulatum* (UE

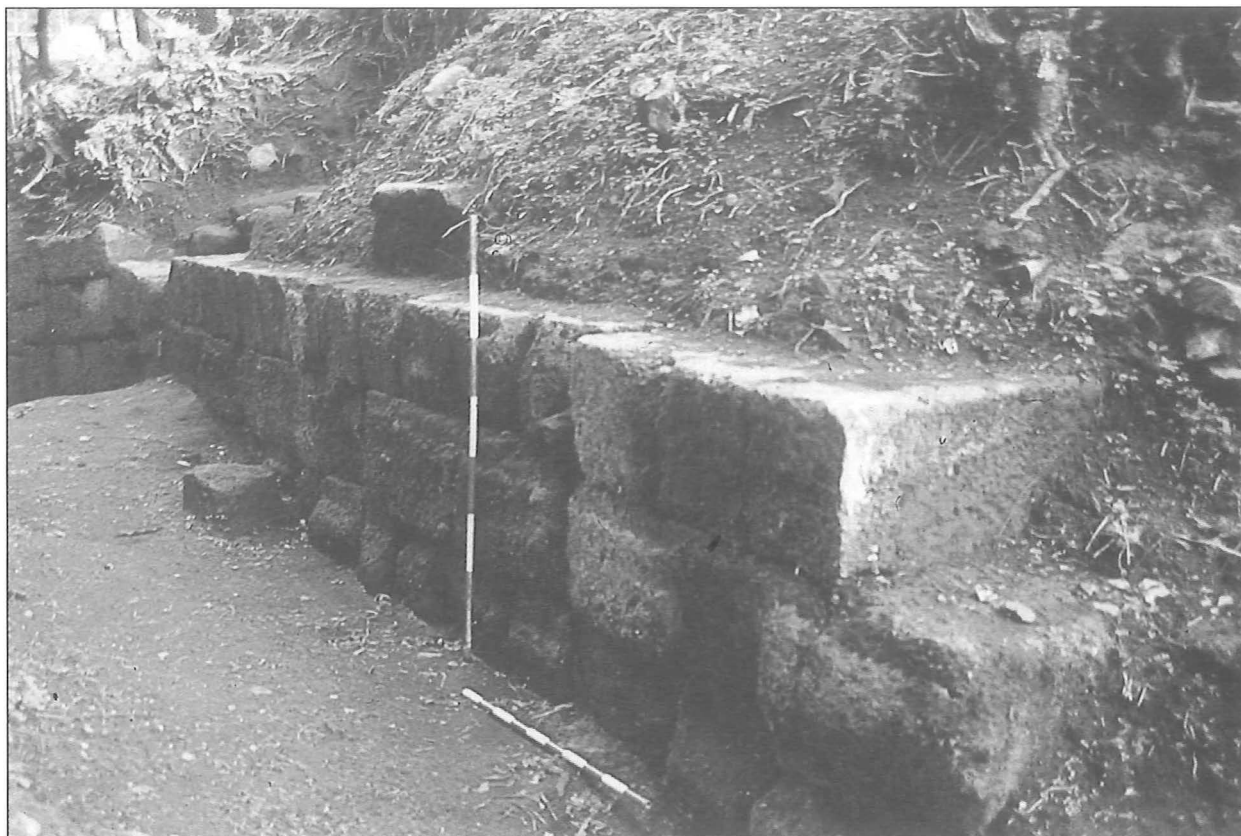
Figura 75

Estado del tramo septentrional de la “muralla” al finalizar la campaña de 1996. En primer término el lienzo de *opus quadratum* y al fondo el muro de aparejo poligonal.

En alzado este paramento se aparejó alternando rigurosamente hiladas de tizones y sogas (Fig. 75), mientras que en horizontal pueden observarse algunas alteraciones en la isodomía de las distintas hiladas fruto de la diferencia de altura existente entre algunos de los bloques dispuestos a soga. De esta forma, la altura se sitúa siempre entorno a los 0,45 m. en las hiladas de tizones y entre 0,45 y 0,50 m. en la de sogas. Algo similar ocurre con la anchura de los bloques valor que, pese a situarse mayoritariamente entorno a los 0,45 m., ofrece también lecturas mínimas de hasta 0,21 m. y máximas que llegan hasta los 0,54 m. La longitud de los bloques, por su parte, resulta mucho menos regular y presenta distintos valores situados entre los 0,75 y los 2,10 m.

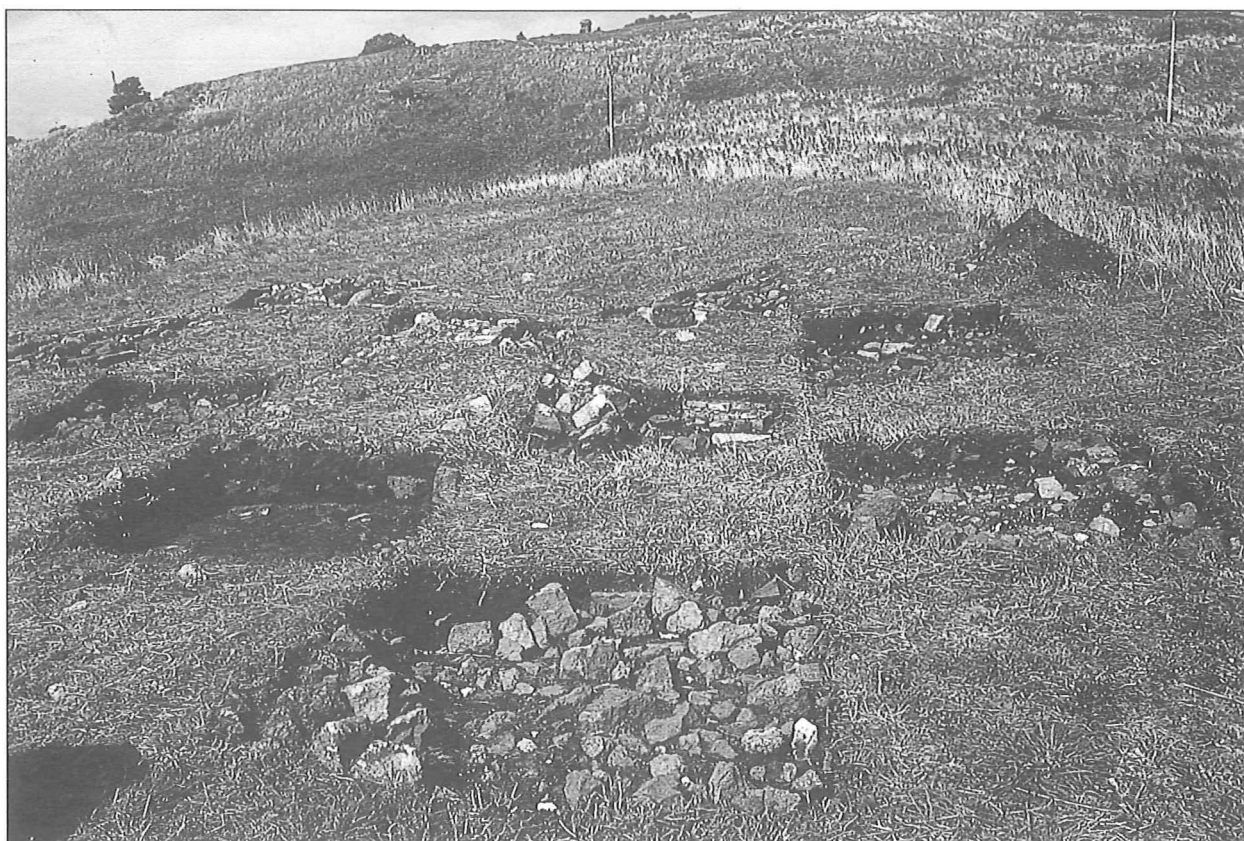
Figura 77

Vista general del sector de La Rioja tras la prospección.
