As paisaxes culturais de montaña en Galicia: coñecemento e xestión en parques eólicos

CAPA 25

Cadernos de Arqueoloxía e Patrimonio

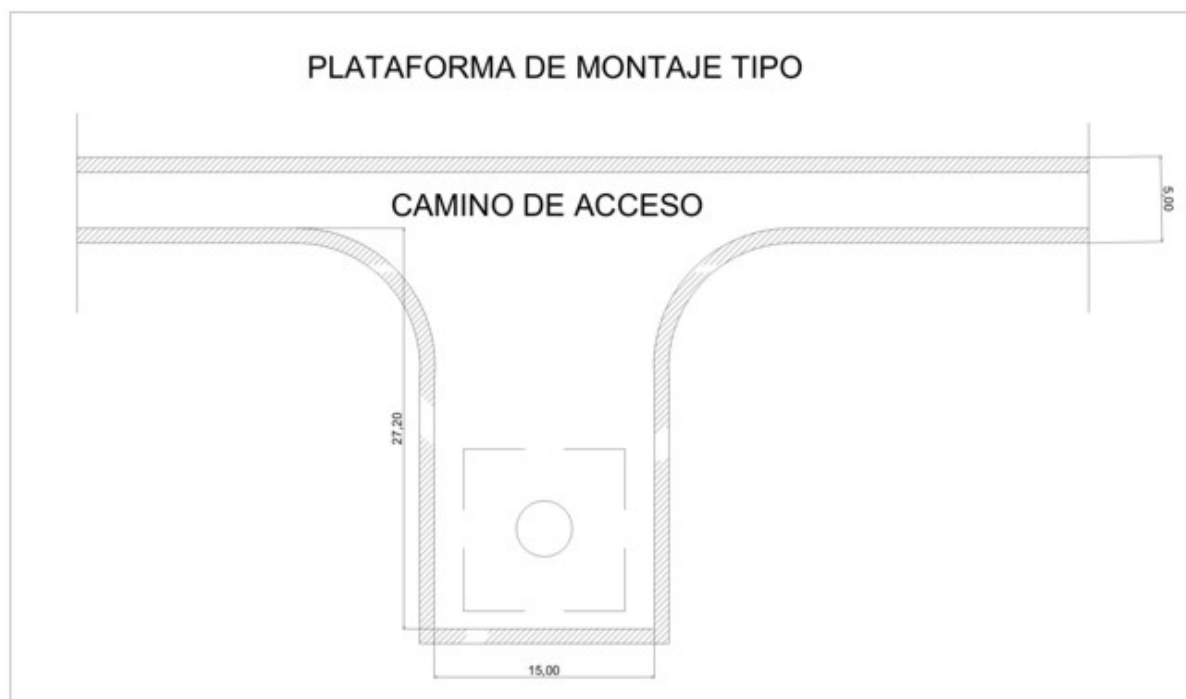
Figura 3. Croquis dunha plataforma de montaxe de dimensións medias
