A paisaxe cultural de
Brañas de Sar
(Santiago de Compostela)
A arquitectura da auga

Cadernos de Arqueoloxía e Patrimonio

Estudo arqueolóxico e etnográfico da paisaxe de As Brañas de Sar (Santiago de Compostela). Memoria Técnica. Entregada na DXPC en abril de 2008.

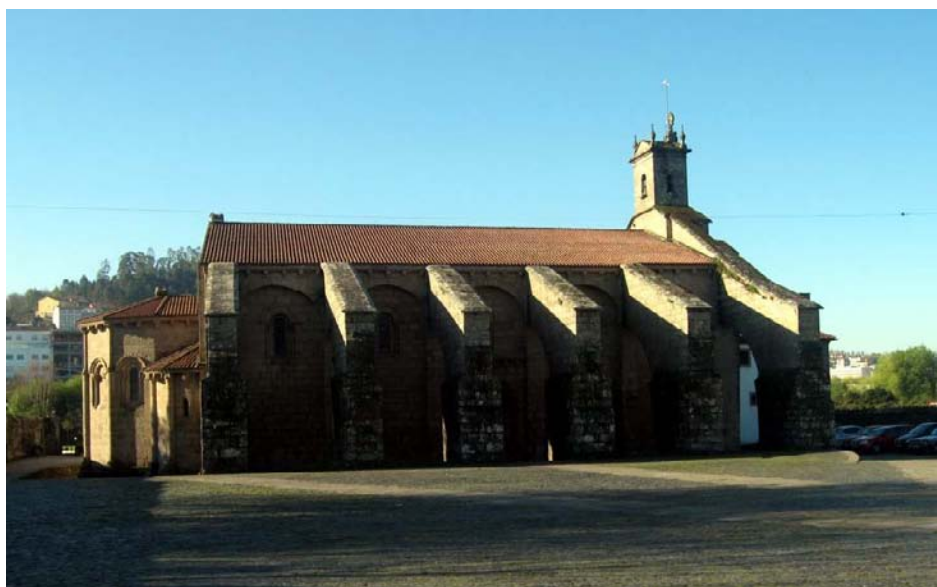
Figura 2. Vista xeral da Colexiata do Sar cara ó oeste.

tral é algo máis ancha e máis larga que as laterais. A altura é case igual para as tres naves. Cóbreanse con bóvedas de canón reforzadas con arcos. Os arcos das naves laterais son de medio punto algo peraltados. A decoración dos capiteis é vexetal, tanto nos alicerces como nas columnas. A iluminación do interior efectúase a través de fiestras nos muros laterais, a nave central ilumínase con dous rosetóns. A decoración é sobria e limitase, practicamente ós capiteis, non así a cabeceira, con maior riqueza decorativa (vexetais, zoomorfos, arcos cegos, no ábside hai restos de pinturas murais ó fresco do século XVI). No exterior distínguense claramente dous momentos construtivos: unha parte románica, o núcleo, e outra parte do século XVIII, os grandes arbotantes que abrazan o edificio. Conta cun claustro barroco e o mosteiro encostado (figura 2).

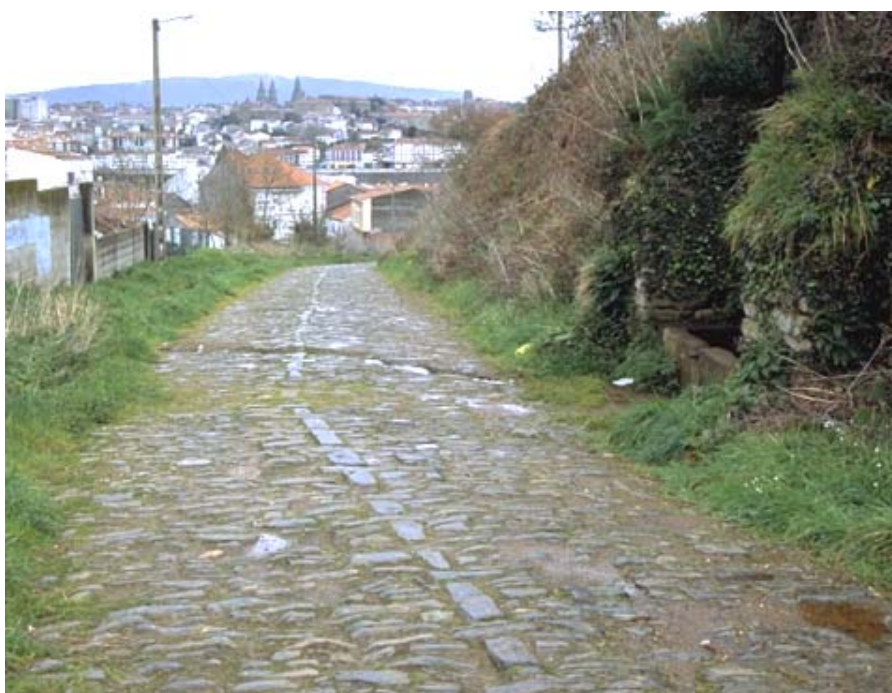
Figura 3. *Calzada de Sar* e emprazamento da *Fonte da Fidalga* á dereita da calzada. Vista cara ó NW.

Dispón dunha medianeira con pedras que alternan a posición lonxitudinal e transversal e distribúe o resto do empedrado a ambos os dous lados formando cuarteróns. Nos lados, ten grandes pedras de anfibolita, presentando nalgúns partes unha acanaladura para recoller e dirixir as augas. Asemade, a calzada presenta dous rebaixes a modo de canle que a atravesan para dirixir a auga procedente da fonte e dun dos accesos (en rampla) situados no noiro, que comunican a calzada coas leiras do monte. As pedras atópanse moi pulidas polo desgaste e, en algúns, aínda se poden apreciar as rodeiras ou marcas ocasionadas polo paso continuado das rodas dos carros (figura 3).

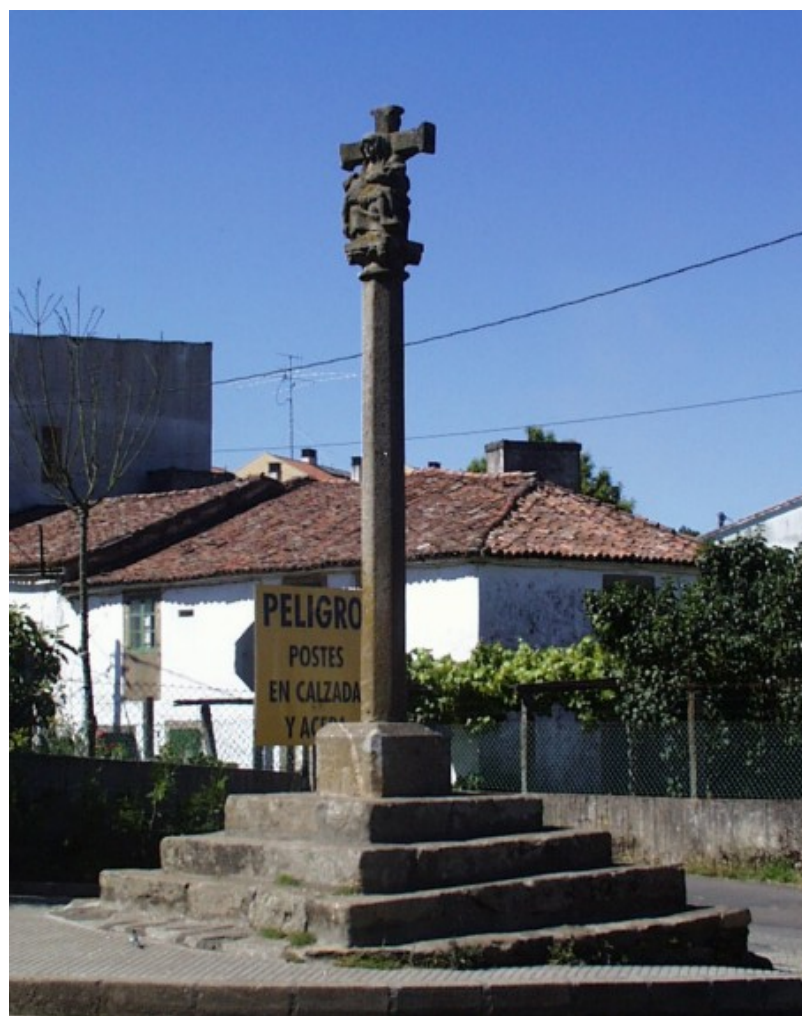
Figura 4. Vista xeral do Cruceiro de Sar.

O cruceiro, situado nun cruce de camiños e nun punto con lixeira pendente, está asentado sobre unha base cuadrangular escalonada con cinco escadas cara ó W e tres cara ó E. A basa do fuste, de forma cúbica, posúe unha inscrición que a circunda, practicamente ilexible. O fuste ten forma octogonal e termina nun capitel decorado con catro anxos. Na cruz predominan as formas rectas aínda que os brazos terminan en lixeiras formas romas; ten o Cristo crucificado na cara W e á Virxe da Piedade na cara E. O material é granito e posúe restos de grandes grapas de ferro de unión entre escadas e entre basa e fuste (figura 4).

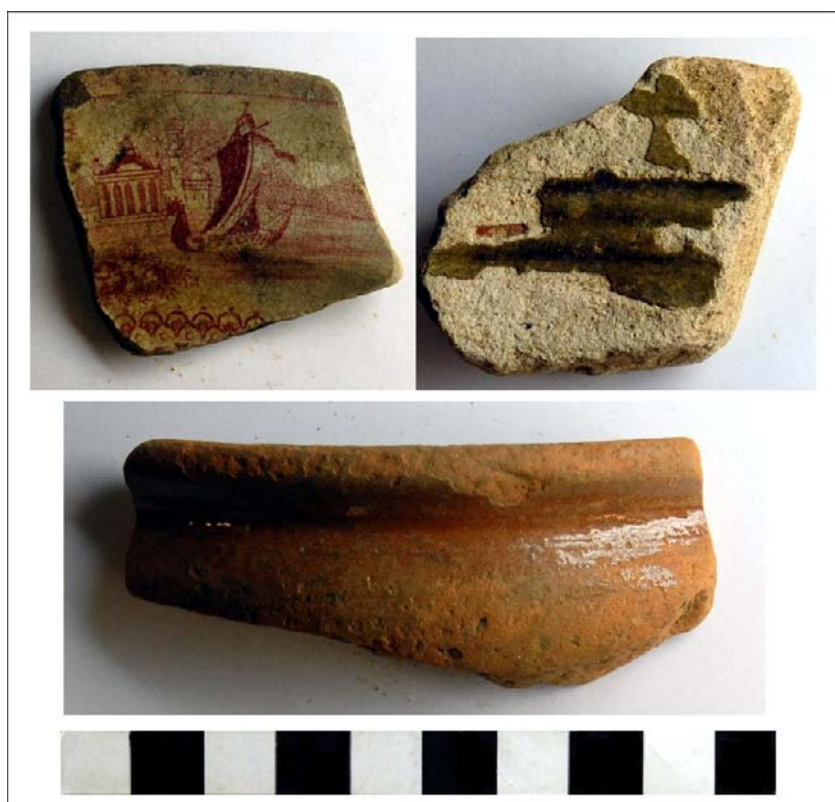
Figura 5. Imaxe dalgúns dos materiais cerámicos referidos no CM080107H01.

Este conxunto de material rexístrase nunha das terrazas do río. Trátase de 12 fragmentos cerámicos, dez de eles son ímbrices de diferente factura, un fragmento de cerámica galega tradicional, que se ubicaría entre os séculos XVIII-XX. Xunto a esta selección de material aparecen asociados plásticos, vidros, porcelanas contemporáneas, etc., (figura 5).

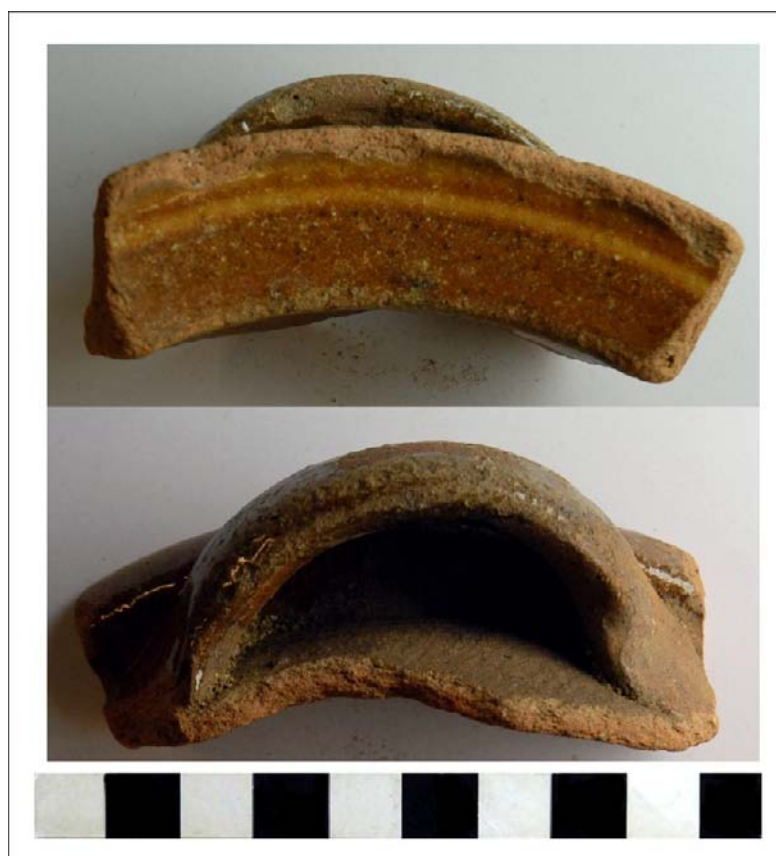
Figura 6. Imaxe dalgúns dos materiais cerámicos referidos no CM080107H02.

Neste conxunto rexistrouse un tipo de ímbrixe que pódese considerar “antigo” pola súa factura moi basta. Presenta unha coloración marrón clara. Ten inclusións correctoras de orixe cuarcítica de gran groso en proporción moi abundante. Destaca a presenza de chamotas no interior da pasta. A fractura é irregular e a cocción oxidante (figura 6).

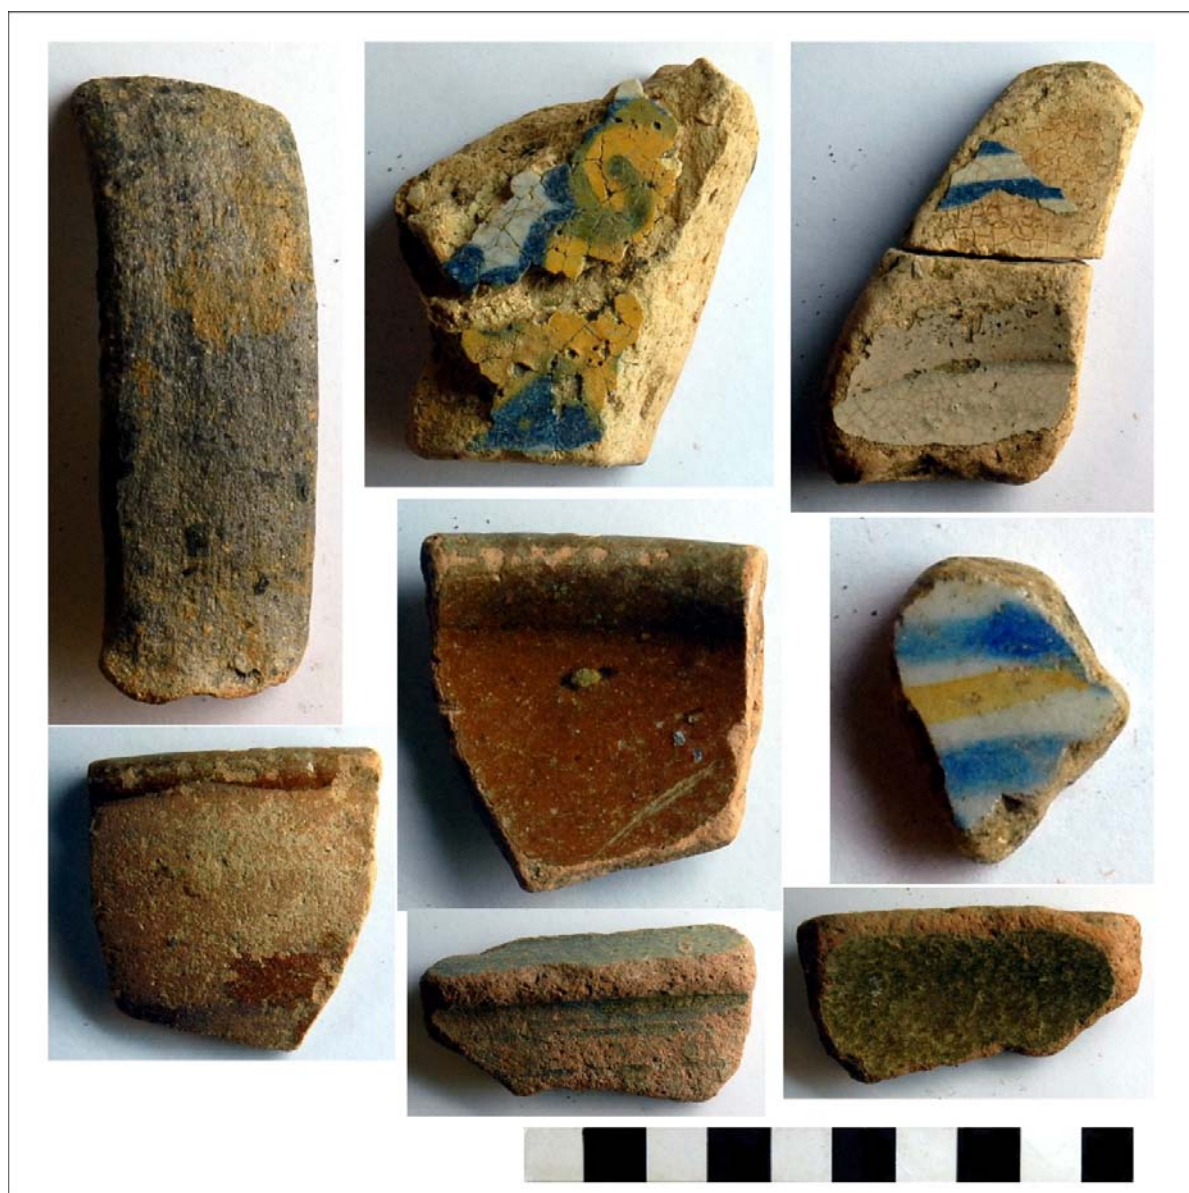
Figura 7. . Imaxe dalgúns dos materiais cerámicos referidos no CM080109H01.

Asemade destaca un conxunto de cerámicas esmaltadas en branco e azul cobalto. Sen dúbida estes fragmentos fálannos da chegada, en épocas recentes, de cerámicas de importación de diferentes áreas. A partir do século XVIII experimentábase a chegada de comerciantes cataláns a Galicia que van traer consigo materiais provintes de Portugal, Andalucía e Cataluña (figura 7).

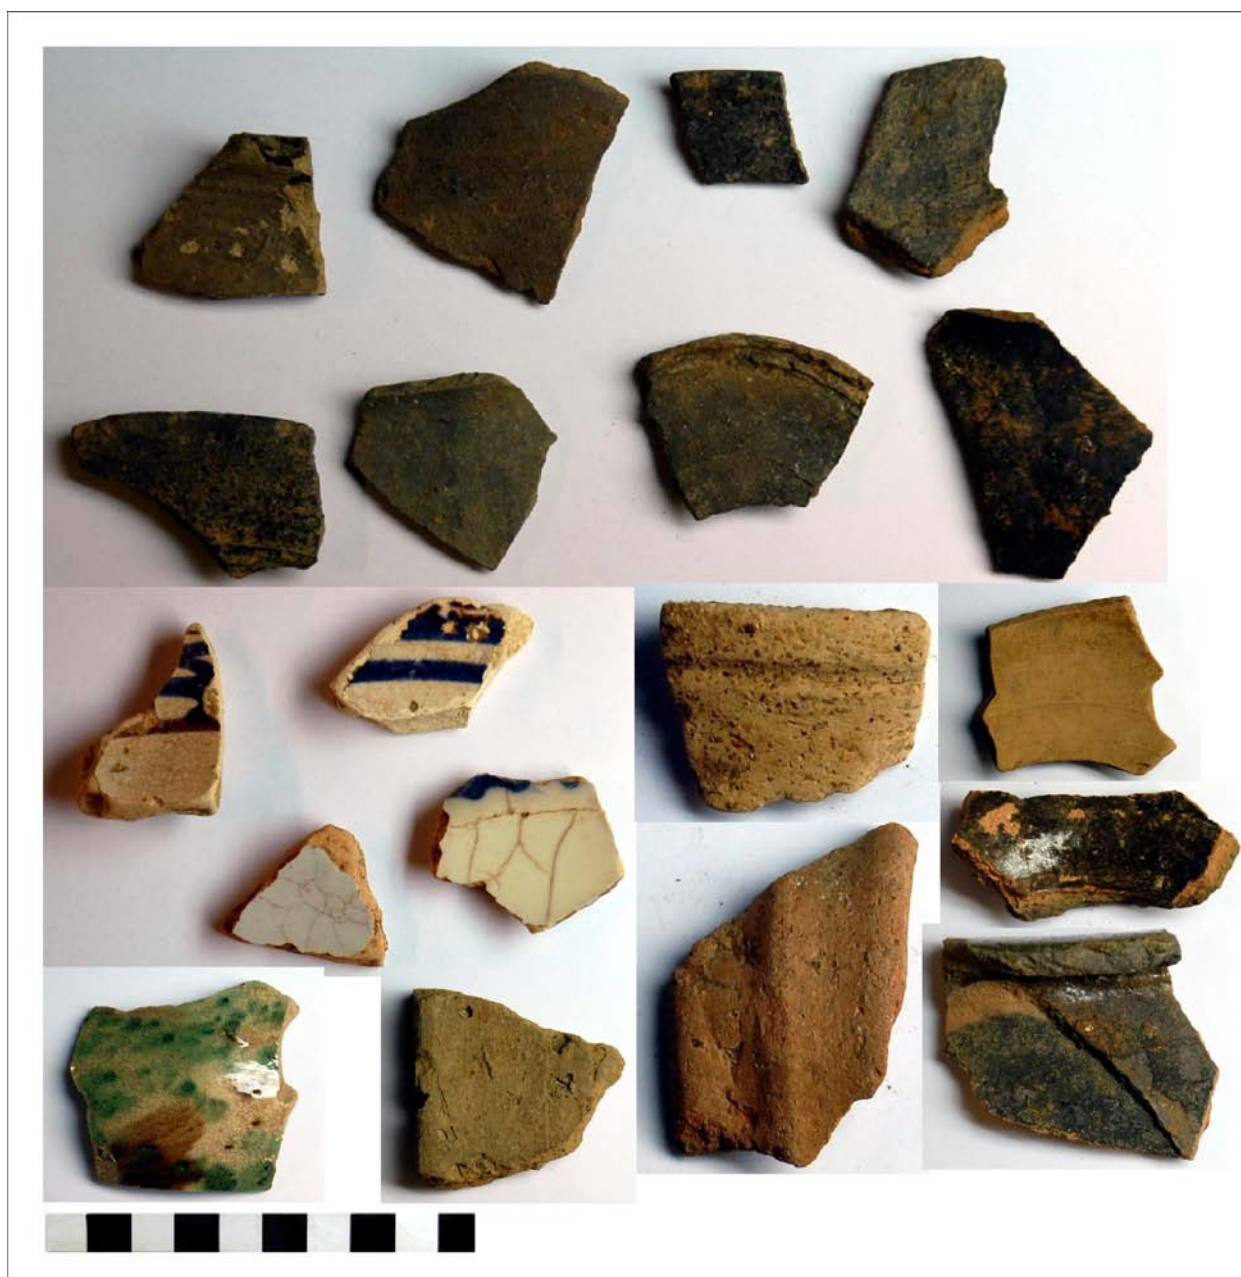
Figura 8. Varios dos fragmentos rexistrados en superficie pertencentes ó conxunto de materiais CM080215H01.

Finalmente, pódese relacionar coa cerámica de Buño un conxunto de 8 fragmentos. Este tipo de cerámica xa está definida na descrición dos anteriores conxuntos (figura 8).

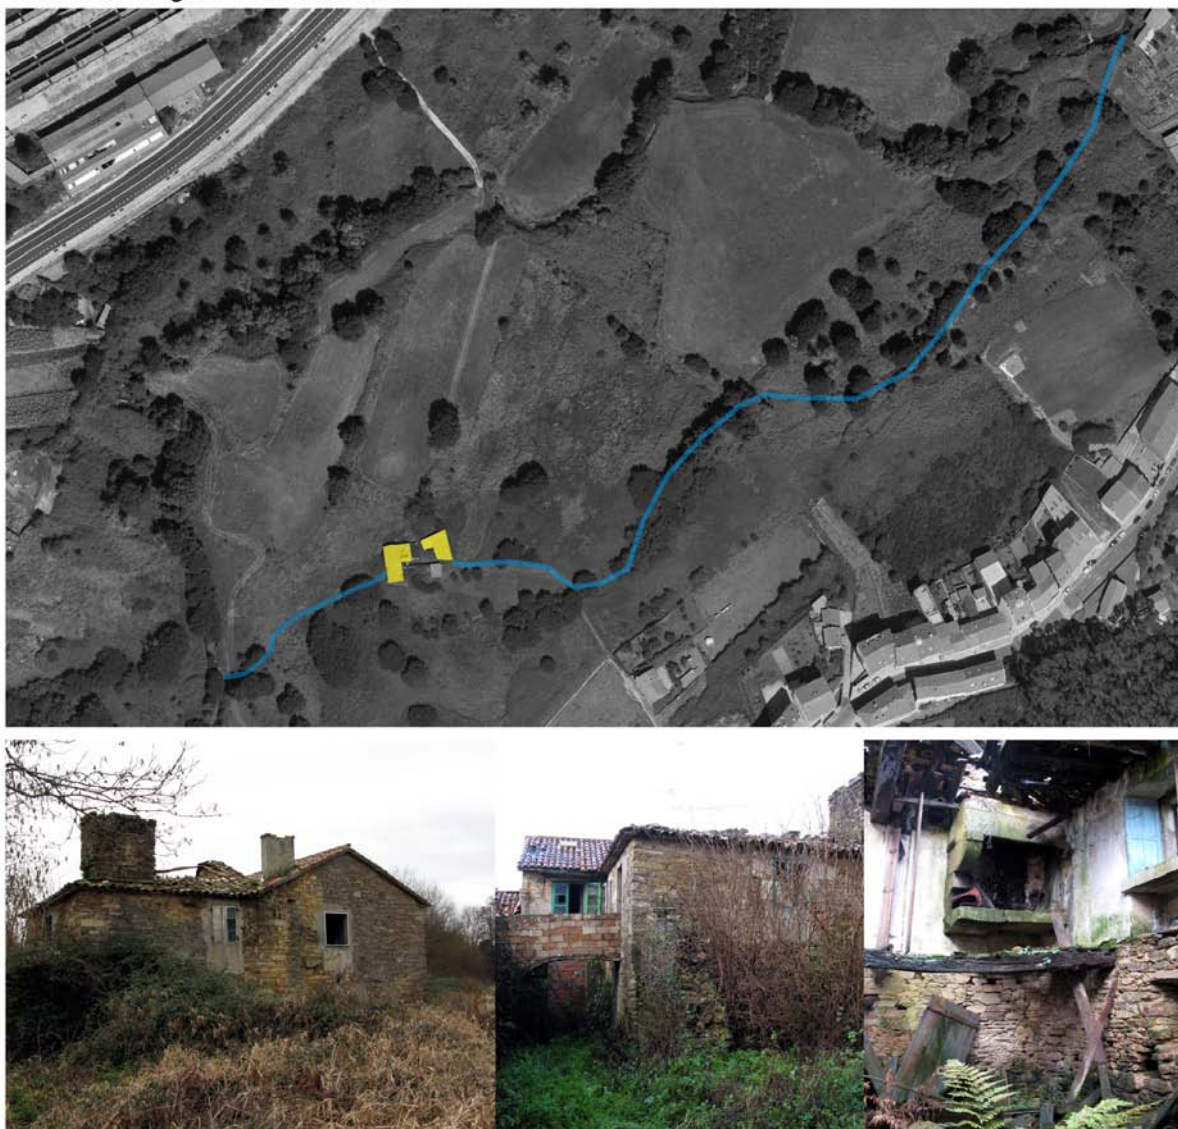
Muíño de Miguel PU080108H01

Figura 9. Situación na fotografía aérea actual do Muíño de Miguel e diferentes detalles da construción.

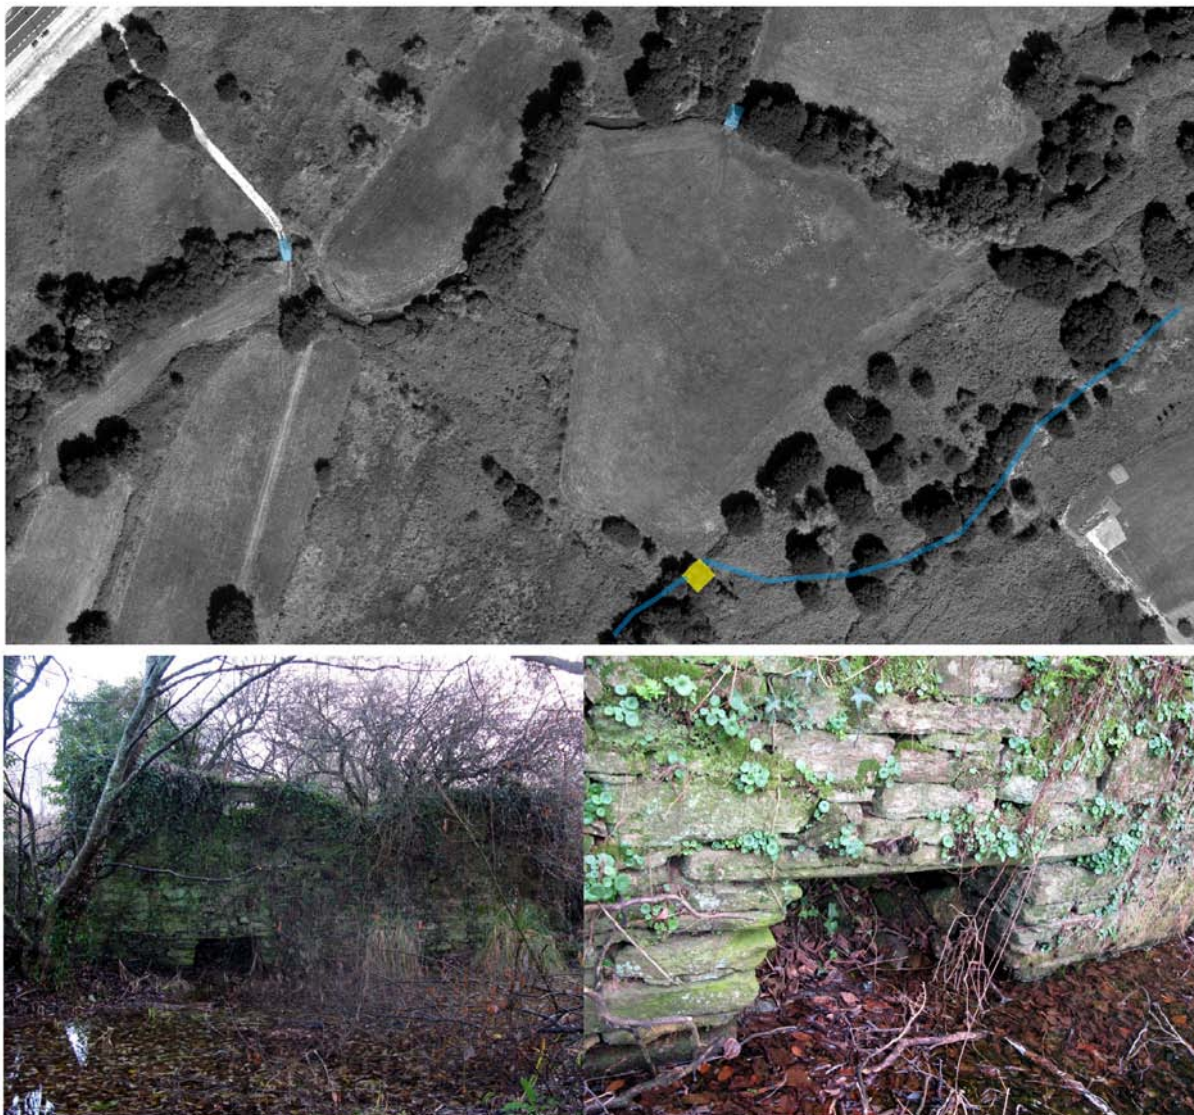
Muíño de Vilar PU080109H01

Figura 10. . Situación na fotografía aérea actual do Muíño de Vilar e diferentes detalles da construción.

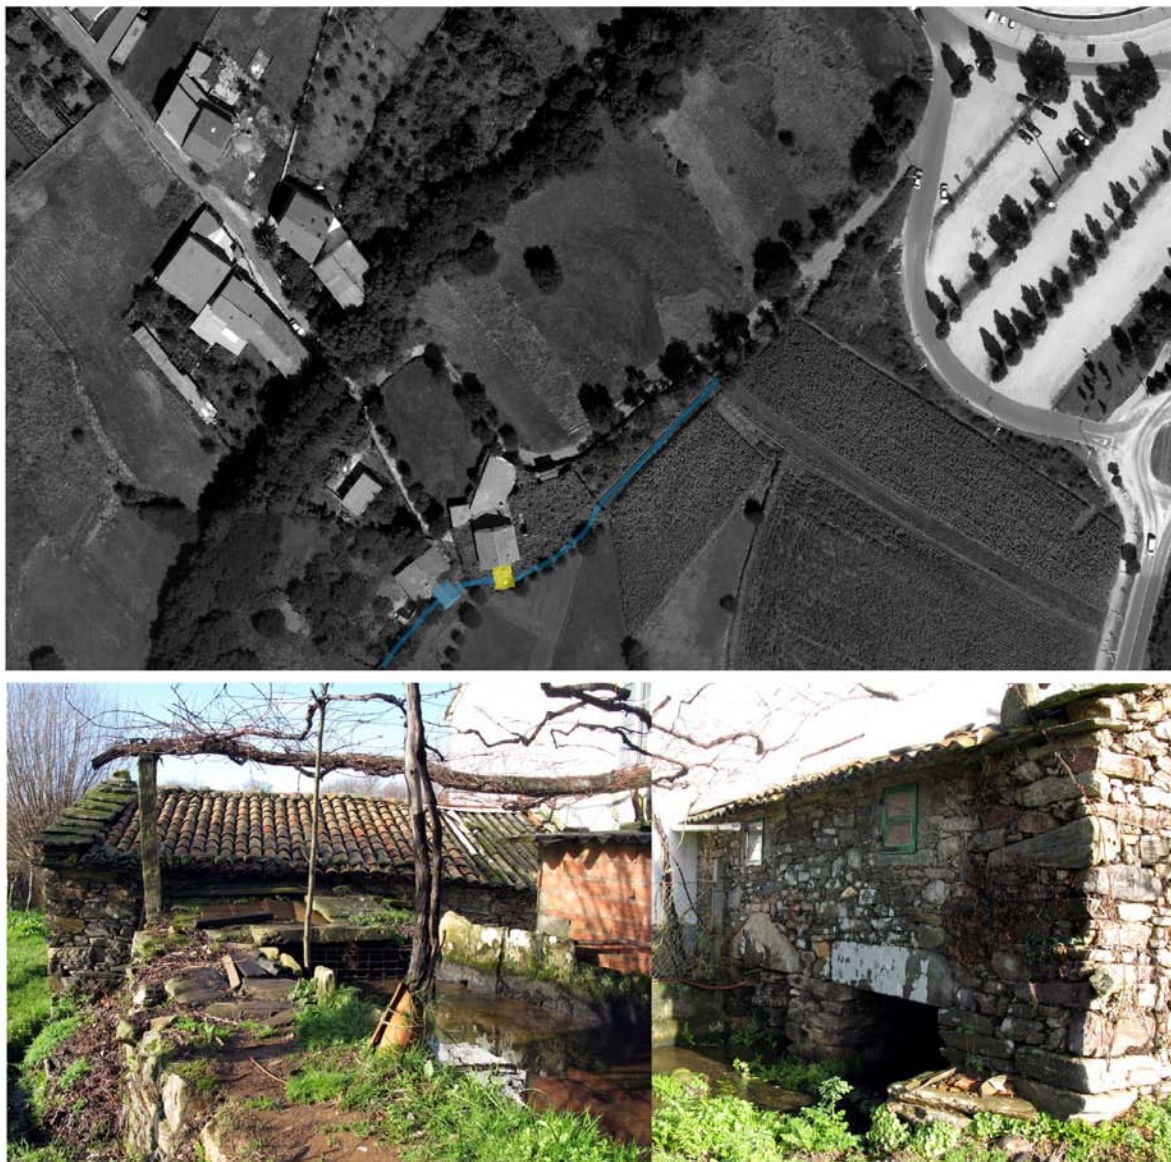
Muíño I dos Lavadoiros PU080114H02

Figura 11. Situación na fotografía aérea actual do Muíño I de Lavadoiros e diferentes detalles da construción.

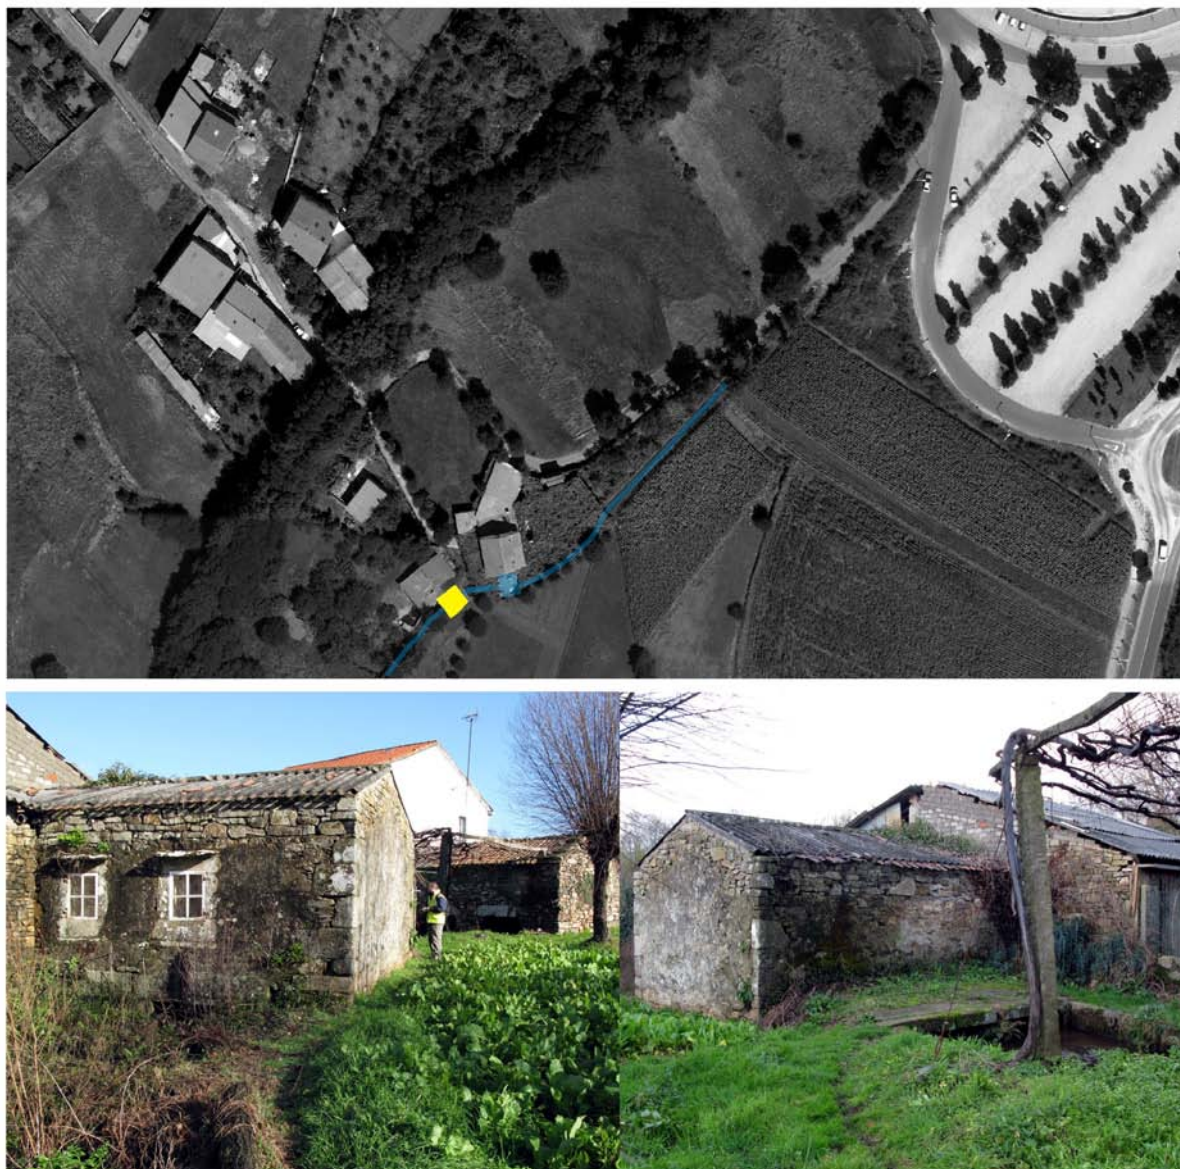
Muíño II dos Lavadoiros PU080114H03

Figura 12. Situación na fotografía aérea actual do Muíño II de Lavadoiros e diferentes detalles da construción.

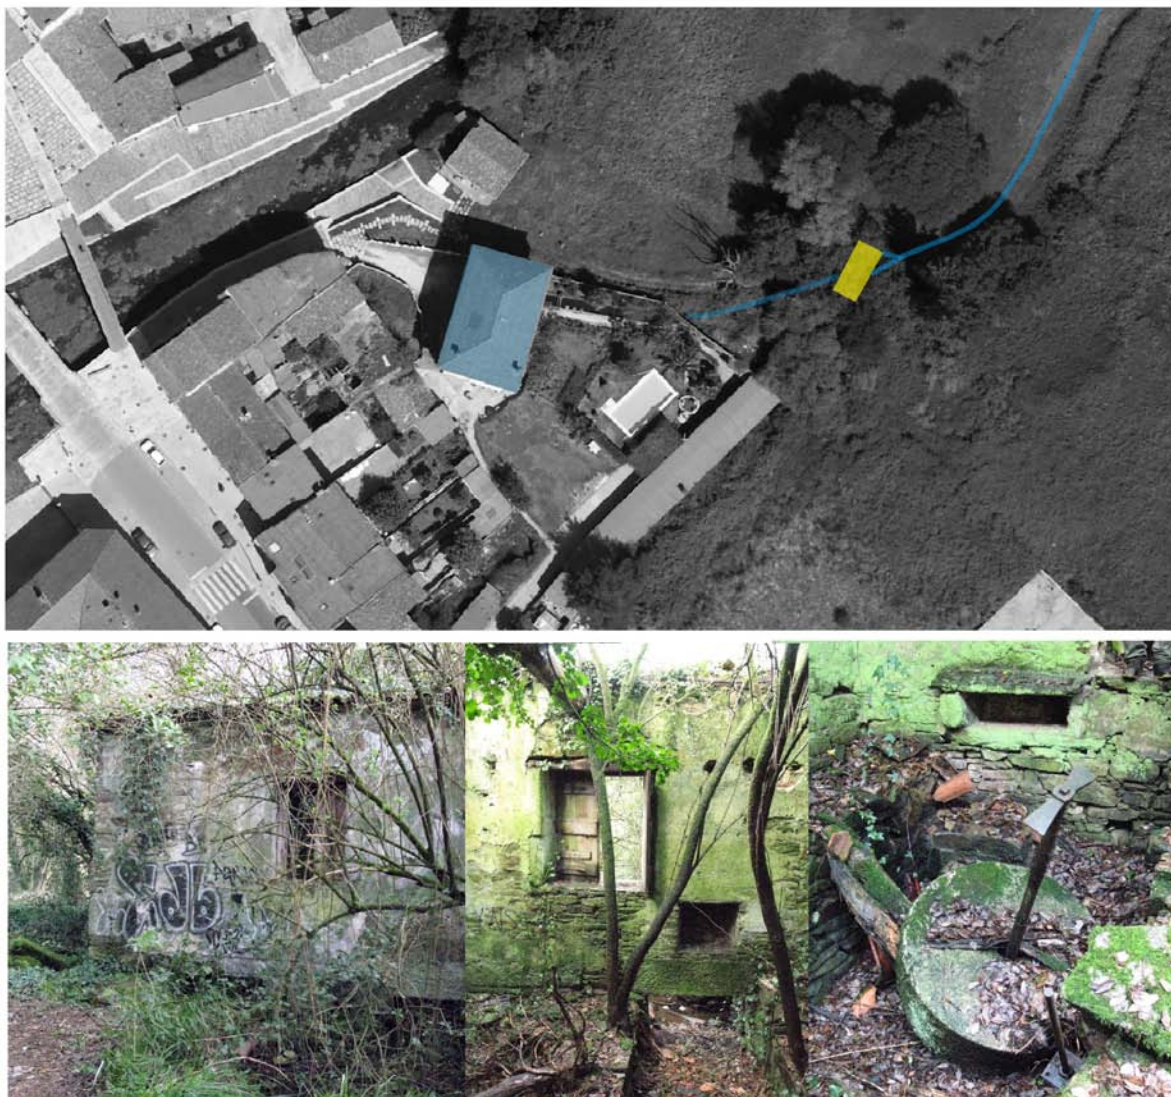
Muíño do Morico ou Casa do Martillo PU080115H01

Figura 13. Situación na fotografía aérea actual do Muíño de Morico e diferentes detalles da construción.

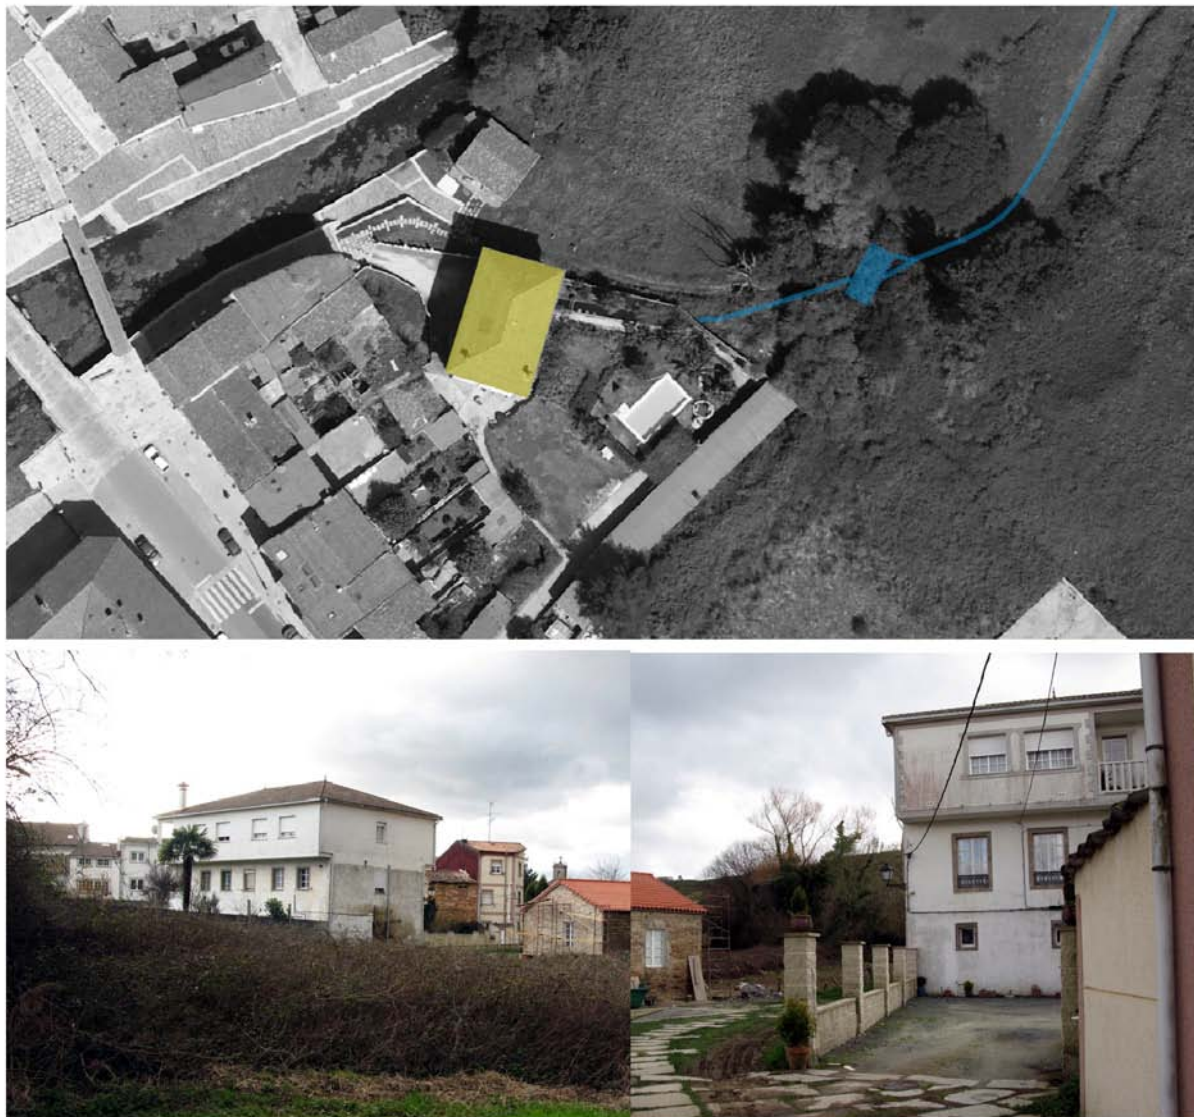
Muíño da Nacha PU080130H04

Figura 14. Situación na fotografía aérea actual do Muíño da Nacha e diferentes detalles da construción.

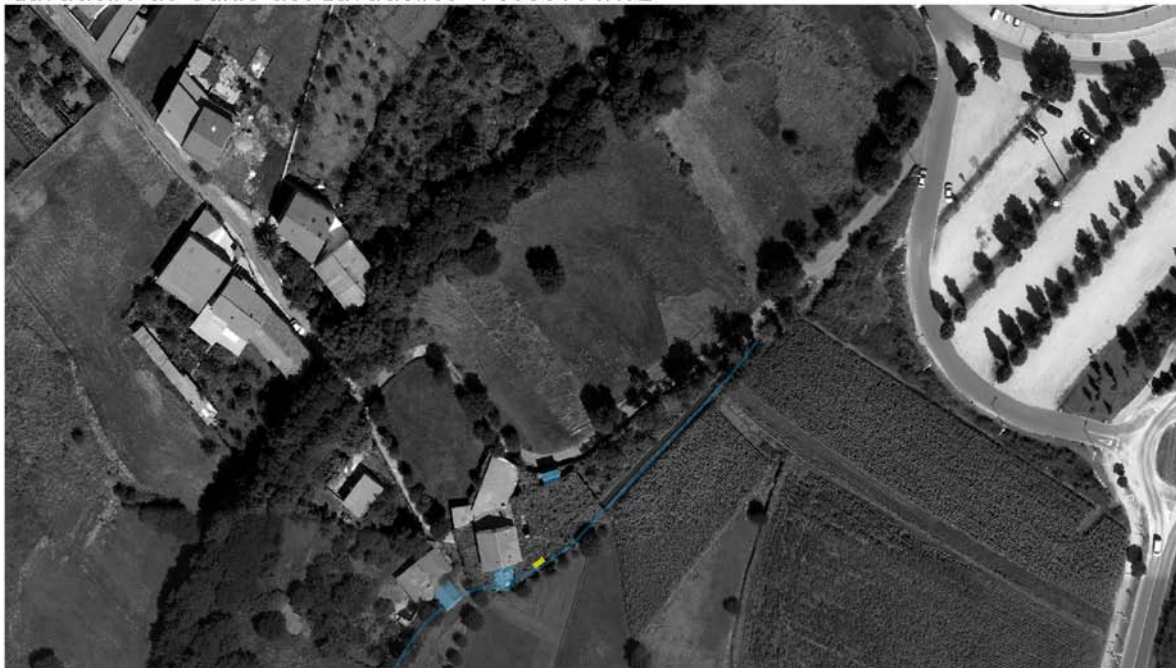
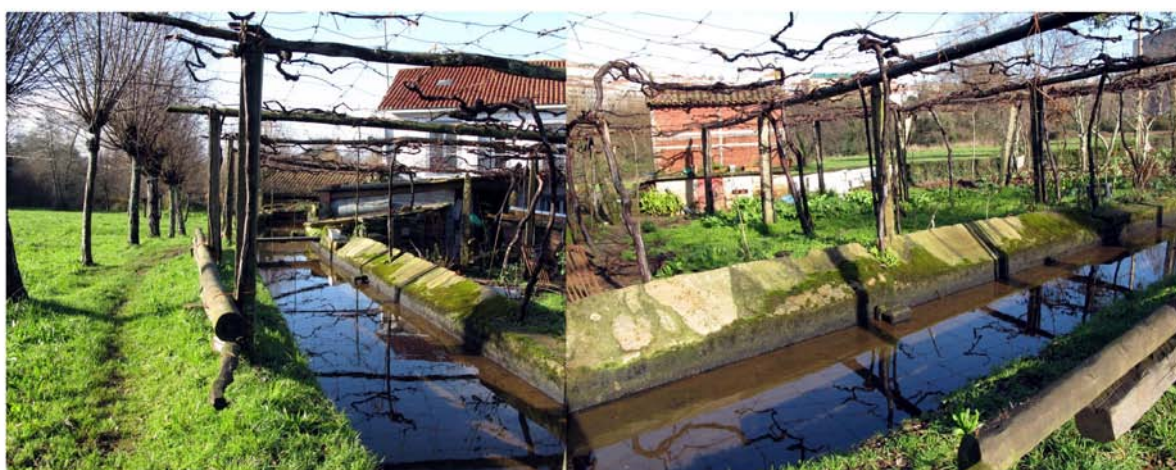
Lavadoiro do canle dos Lavadoiros PU080114H02

Figura 15. Situación na fotografía aérea actual do lavadoiro do canle dos Lavadoiros e diferentes detalles da construción.

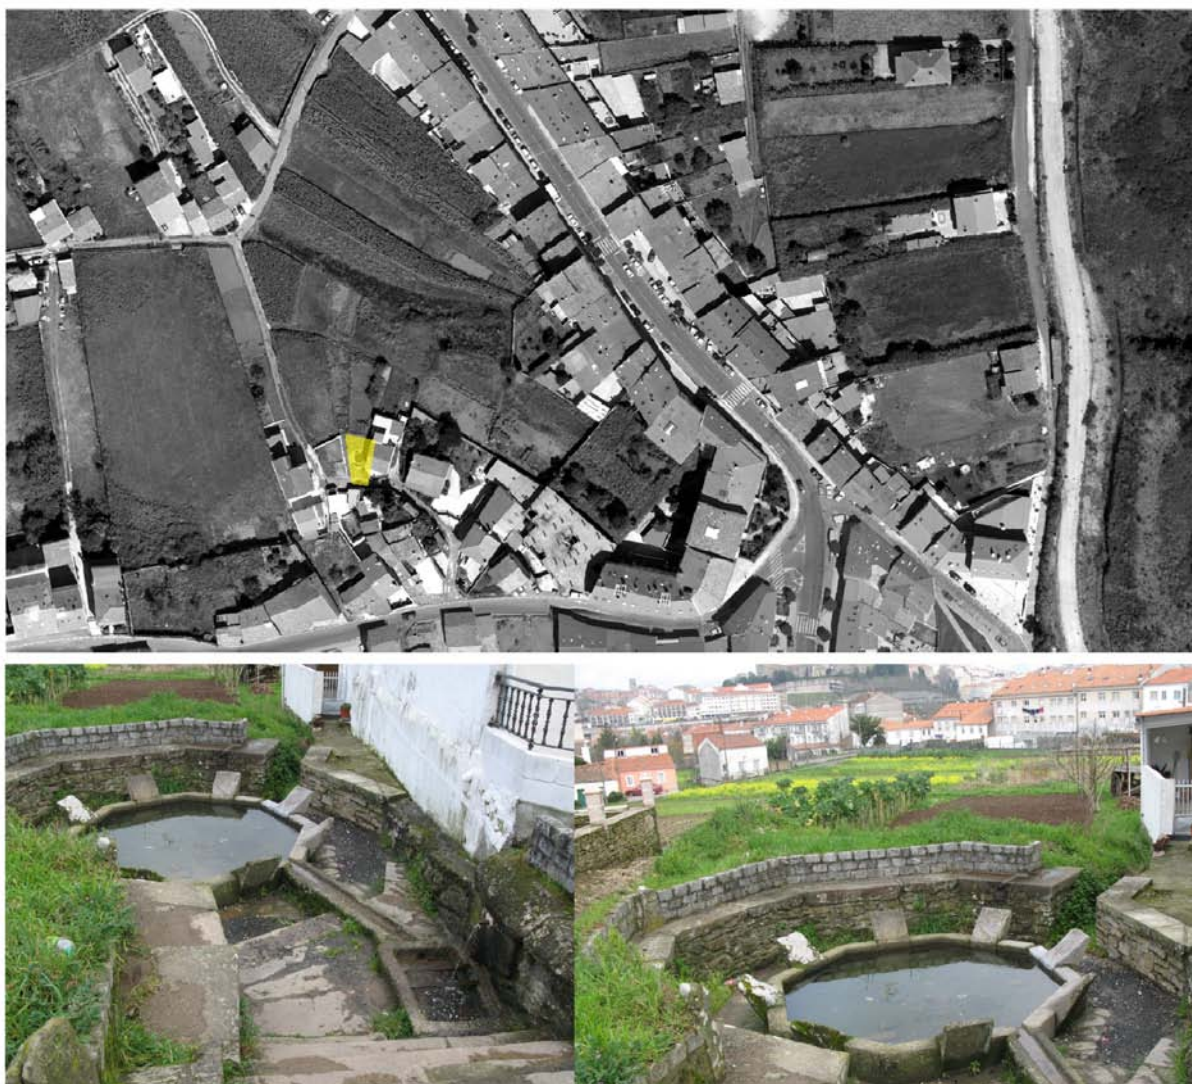
Lavadoiro de Picaños PU080220H03

Figura 16. Situación na fotografía aérea actual do Lavadoiro de Picaños e diferentes detalles da construción.

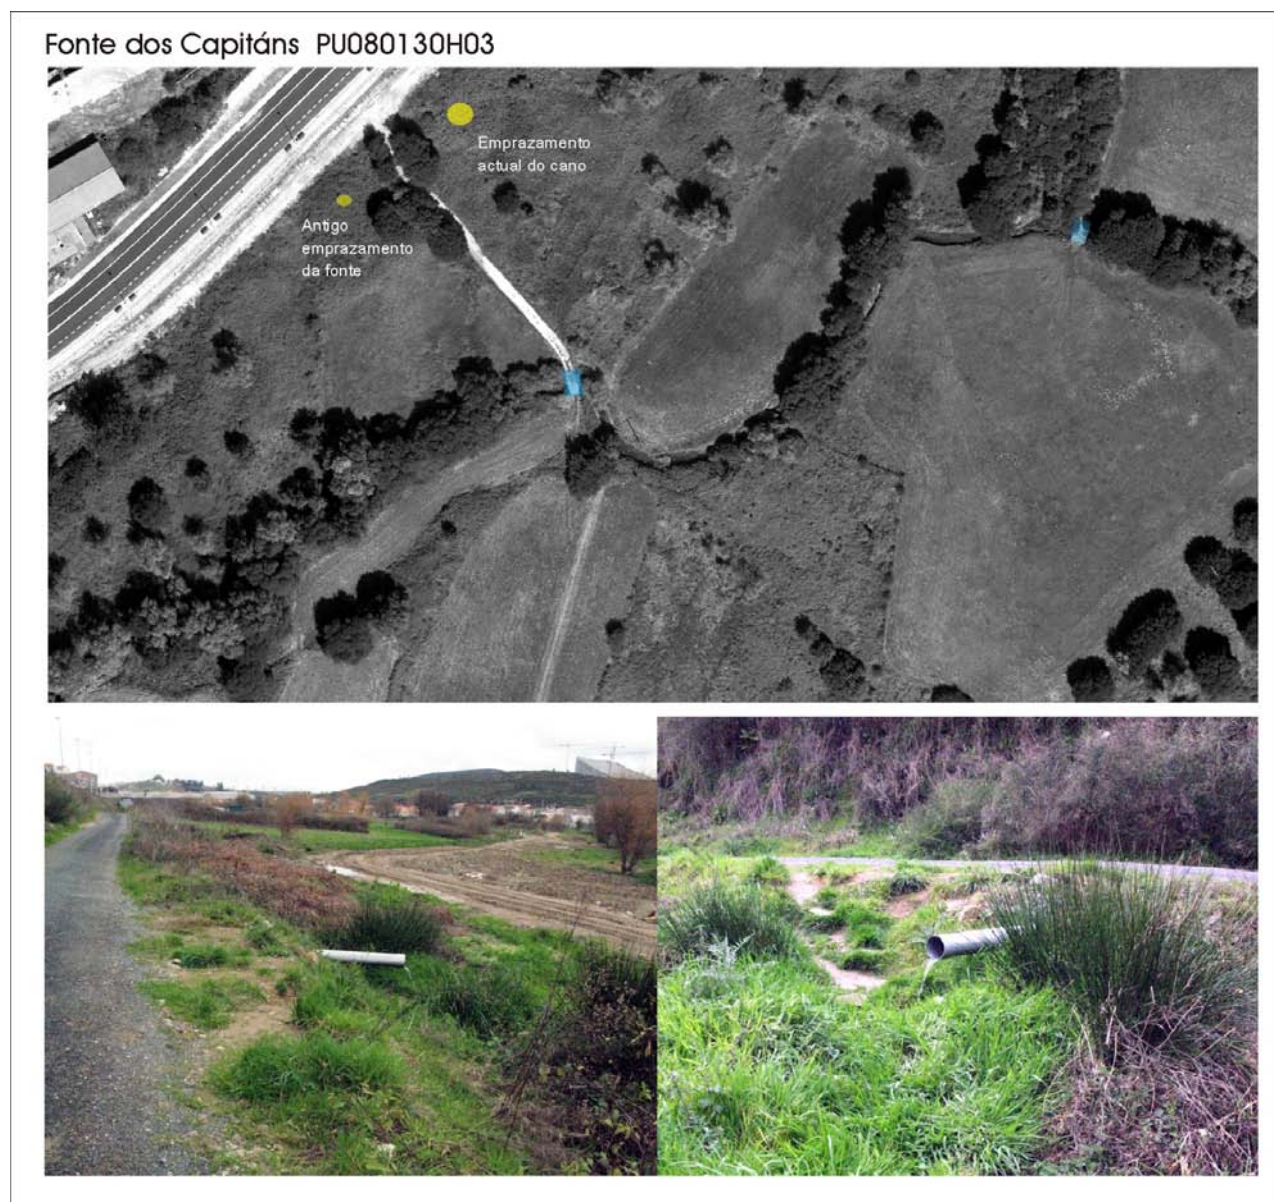
Figura 17. Situación na fotografía aérea actual da Fonte dos Capitáns e diferentes detalles do seu emprazamento orixinal.

Contan que na Guerra da Independencia, no 1808, as tropas de Napoleón estaban acuarteladas na Colexiata do Sar, e saían a facer as súas correrías pola veciñanza. Facían un descanso fronte á fonte, e, namentres a tropa bebía nela, desaparecía o capitán que a mandaba. Isto ocorreu en varias ocasións. As desaparicións eran debidas a que os guerrilleiros emboscados no souto e fraga secuestraban ós mandos que se acercaban a fonte e aí o seu topónimo (figura 17).

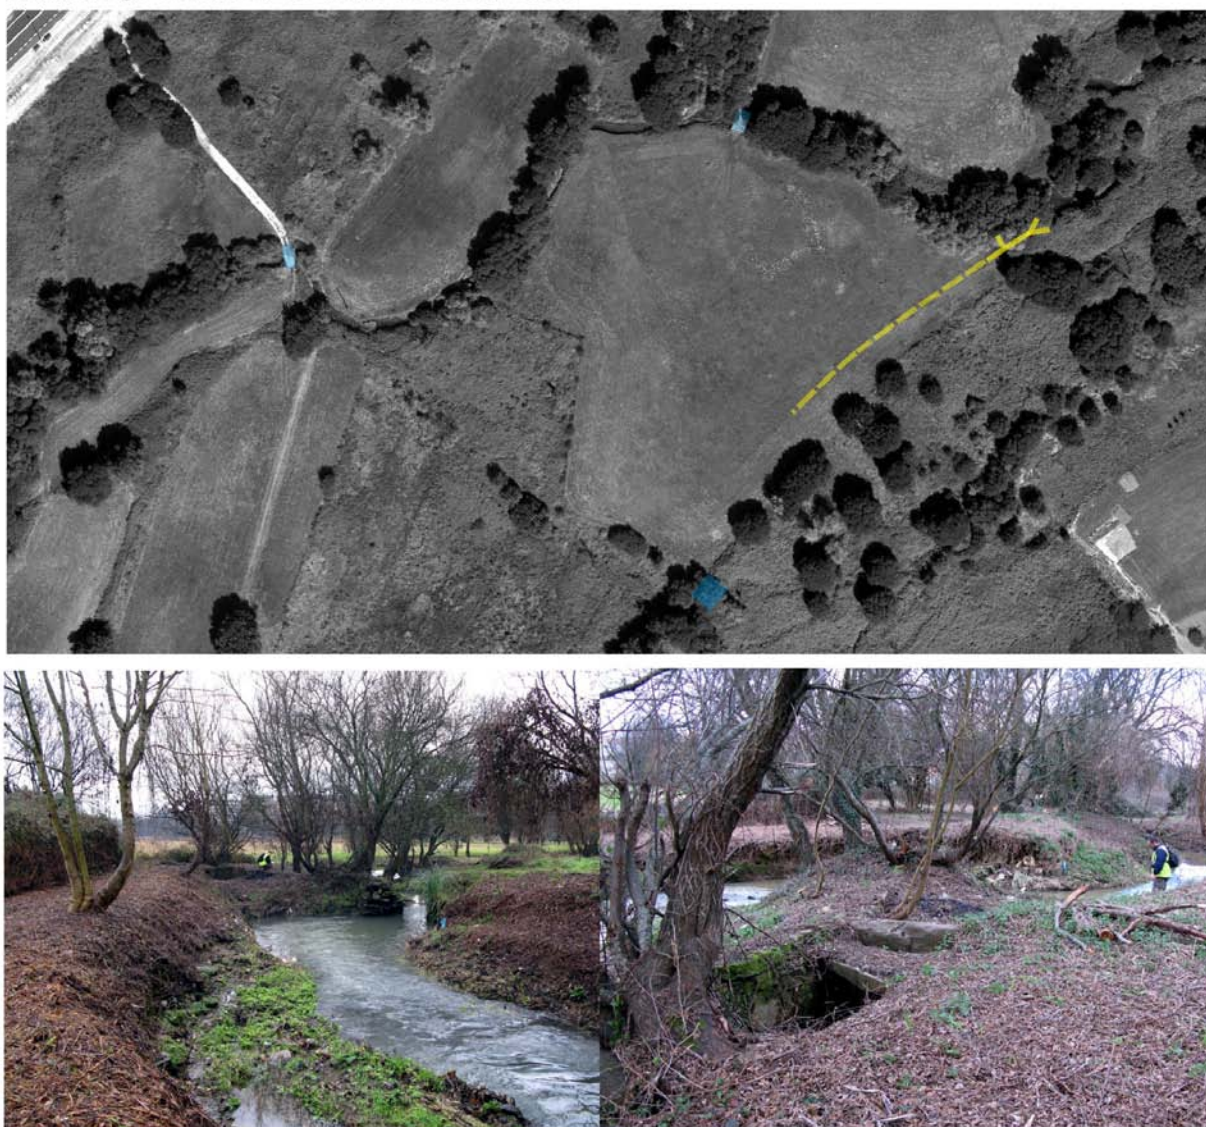
Canle rego da finca do Forte PU080130H02

Figura 18. Situación na fotografía aérea actual do Canle de auga da finca do Forte e diferentes detalles da construción.

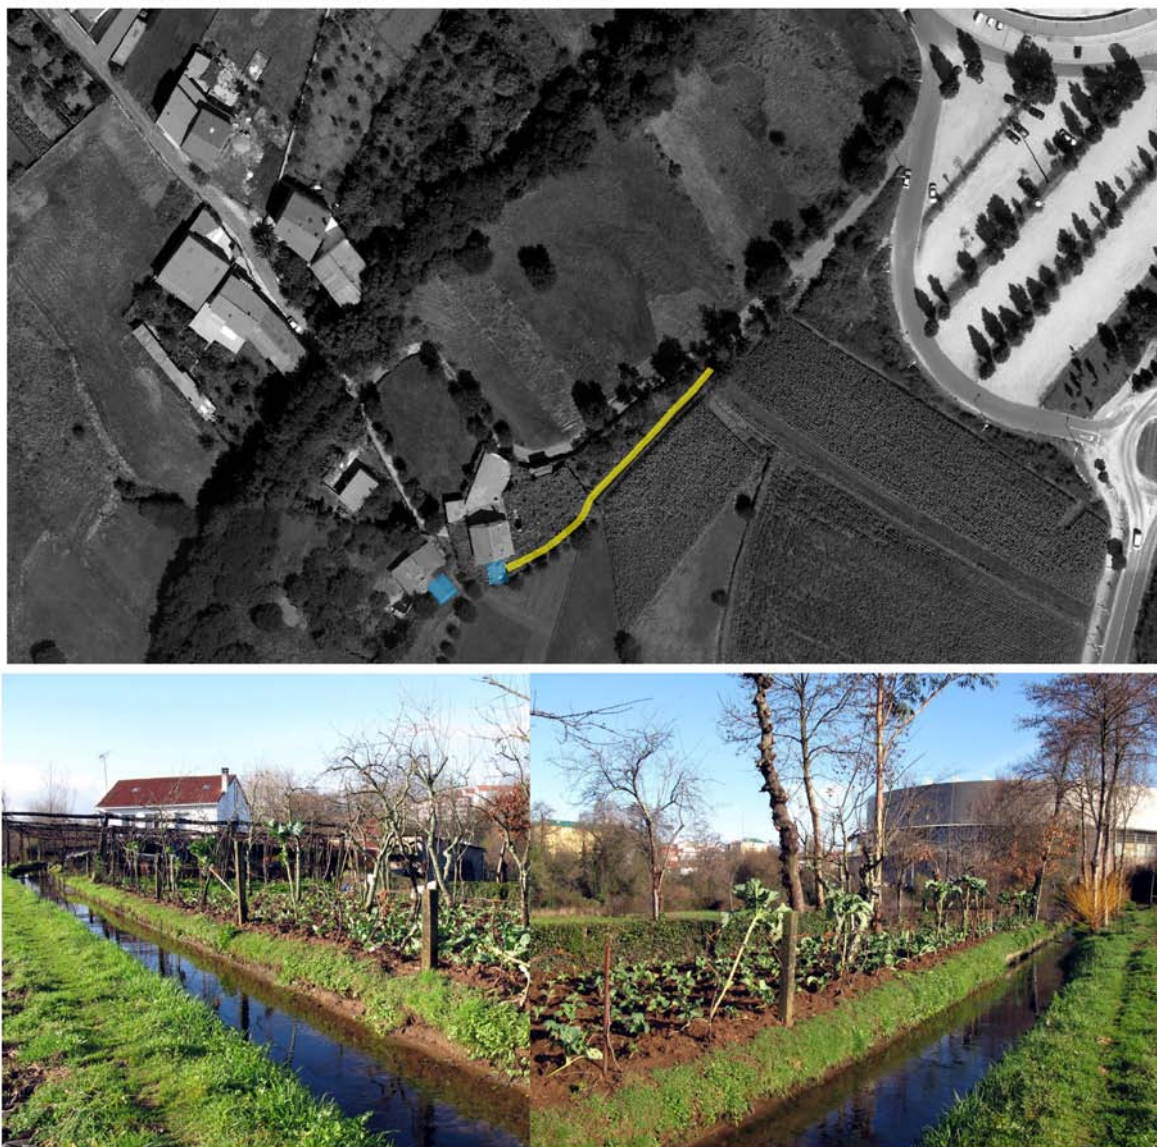
Canle de auga de Os Lavadoiros PU080114H01

Figura 19. . Situación na fotografía aérea actual do Canle dos Lavadoiros e diferentes detalles da construción.
