A paisaxe cultural de
Brañas de Sar
(Santiago de Compostela)
A arquitectura da auga

Cadernos de Arqueoloxía e Patrimonio

Estudo arqueolóxico e etnográfico da paisaxe de As Brañas de Sar (Santiago de Compostela). Memoria Técnica. Entregada na DXPC en abril de 2008.

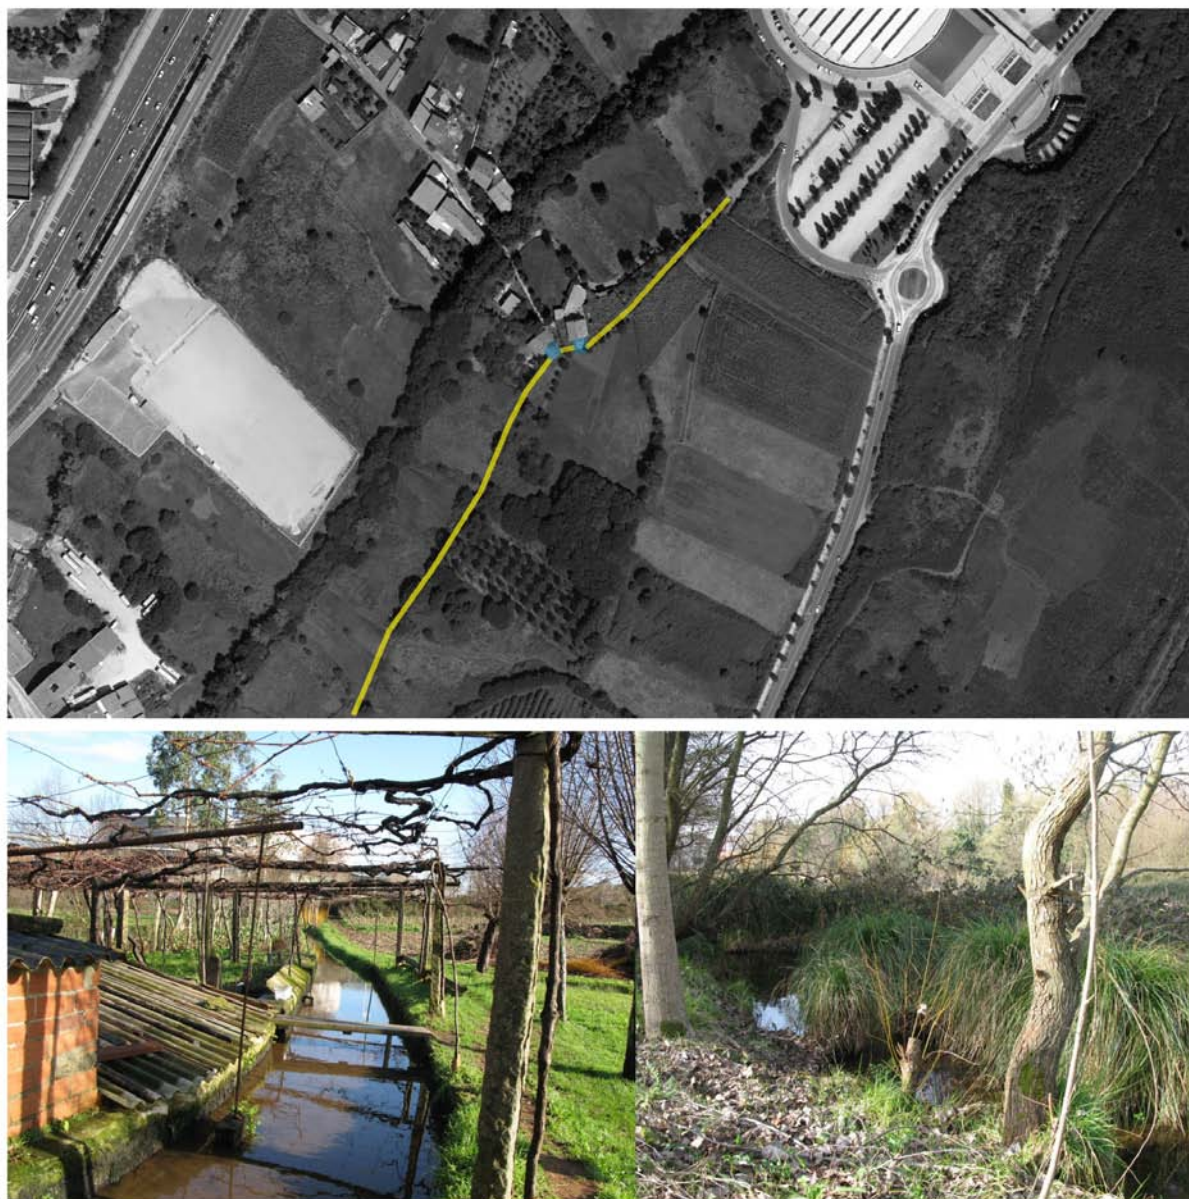
Canle de auga I PU080228H02

Figura 20. Situación na fotografía aérea actual do canle de auga e diferentes detalles da canalización.

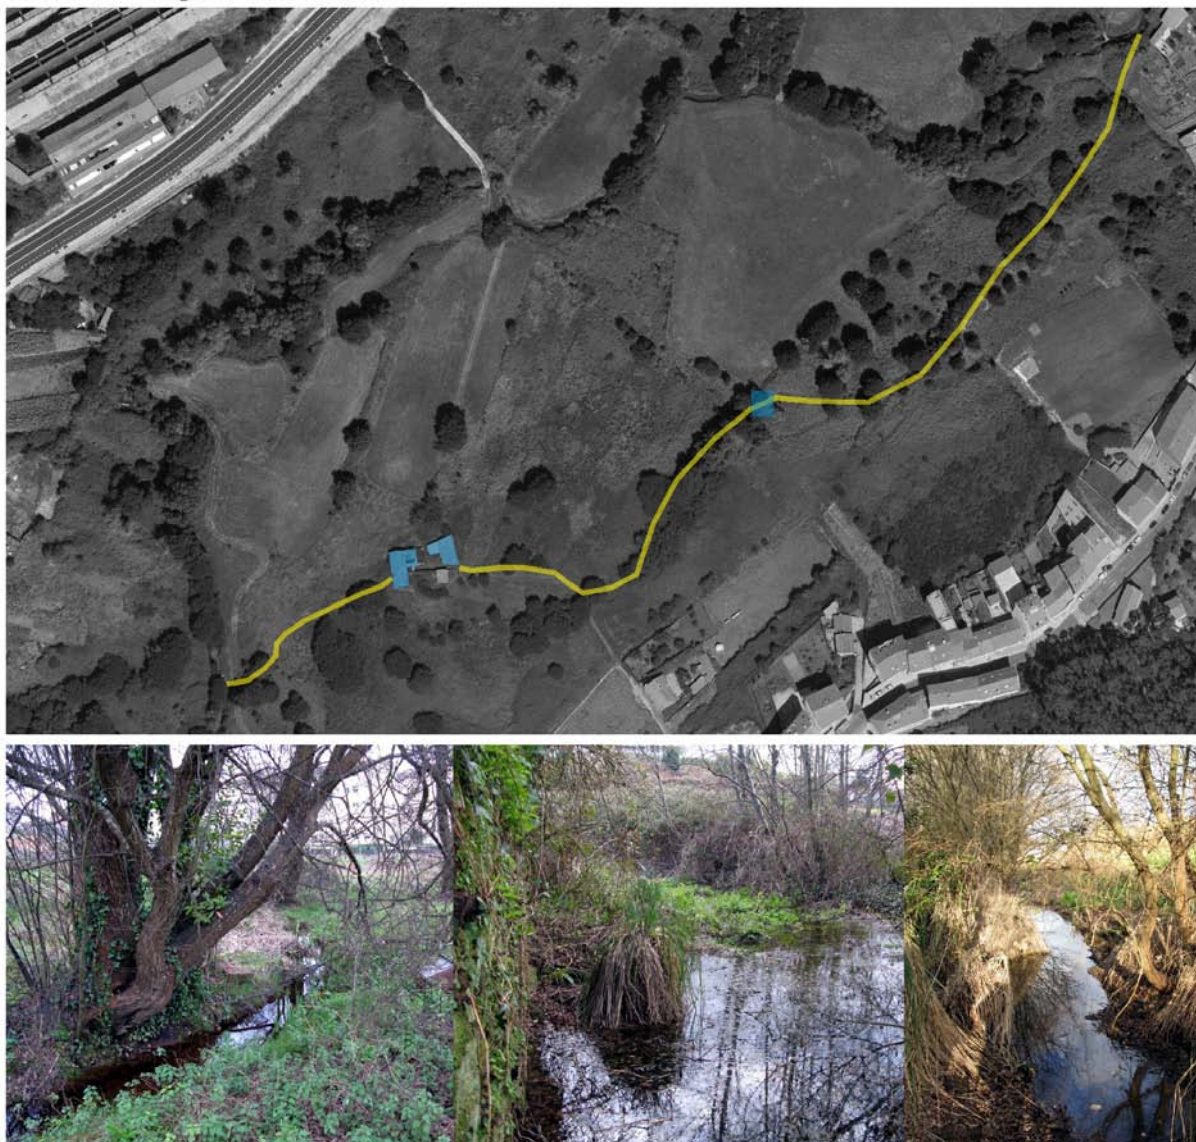
Canle de auga II PU080228H03

Figura 21. Situación na fotografía aérea actual do canle de auga e diferentes detalles da canalización.

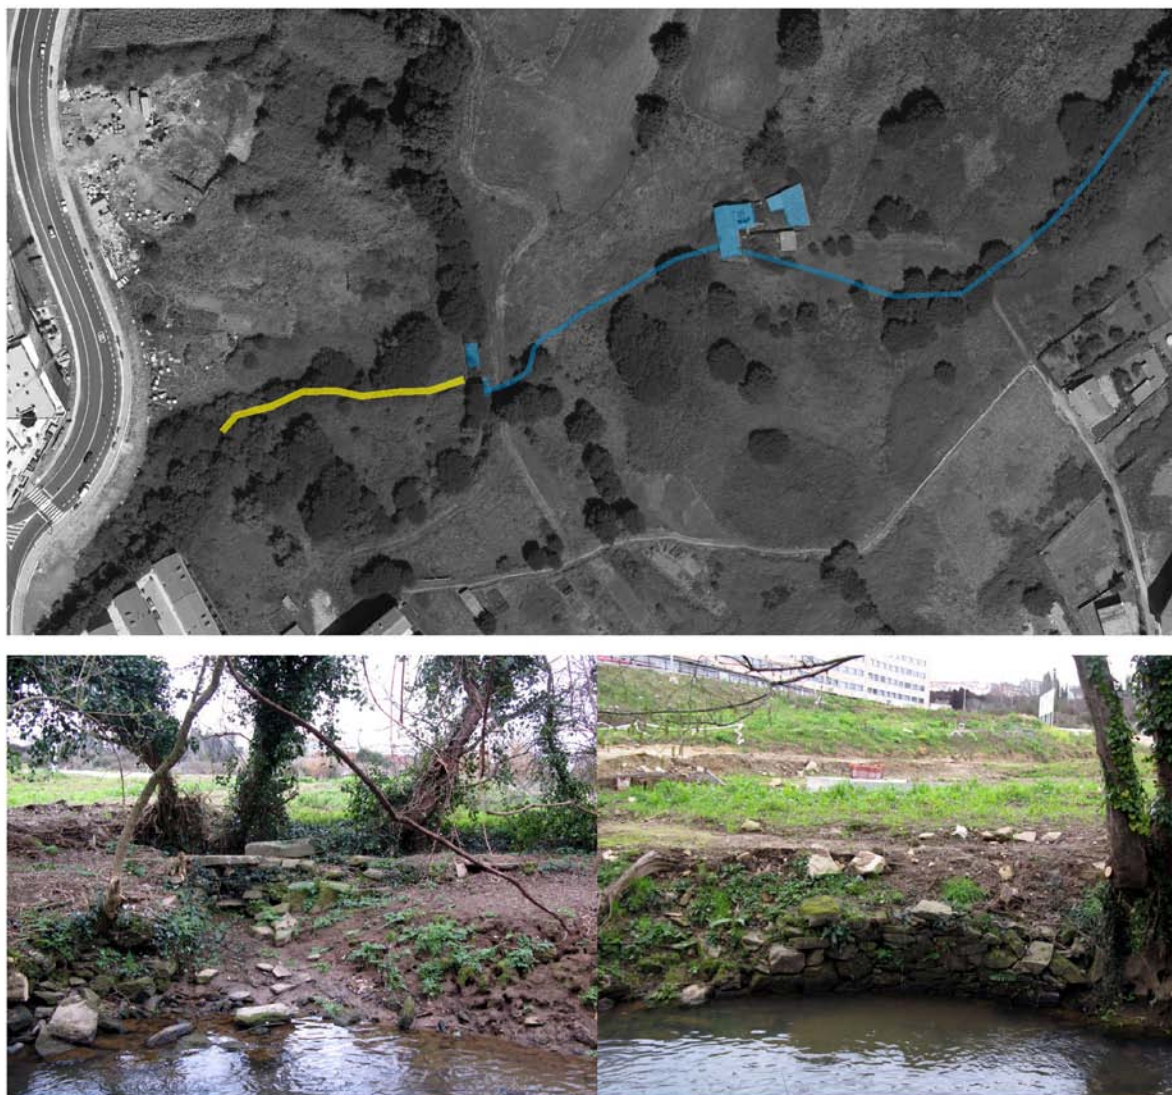
Canle de auga III PU080305H01

Figura 22. Situación na fotografía aérea actual do canle de auga e diferentes detalles da canalización.

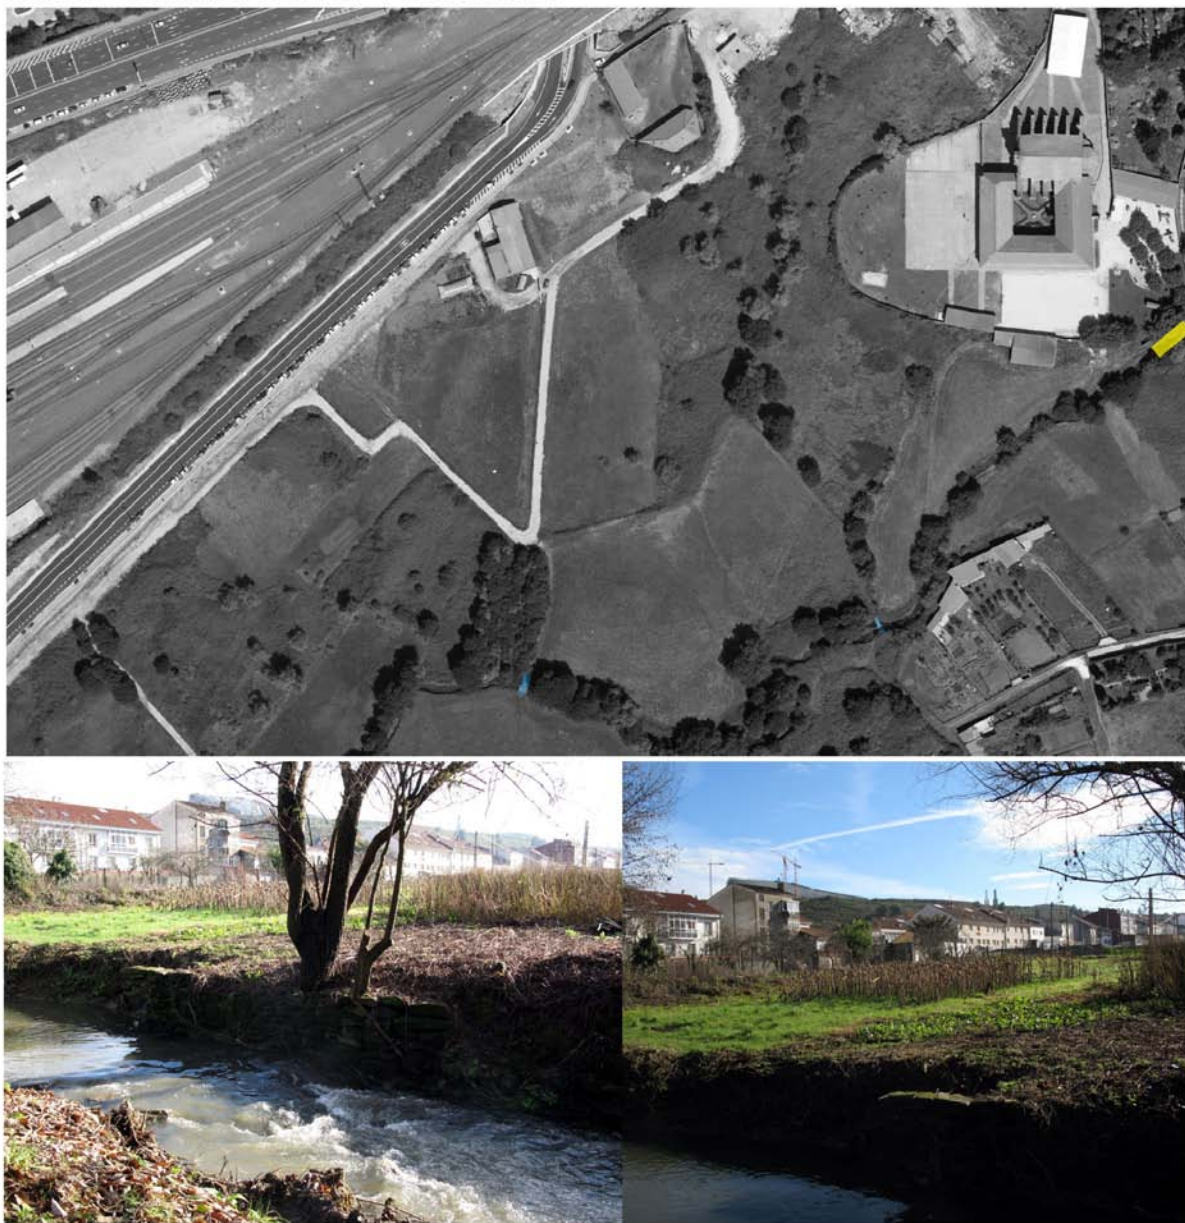
Muro de contención do río III PU080109H03

Figura 26. Situación na fotografía aérea actual do muro de contención do río e diferentes detalles da construción.

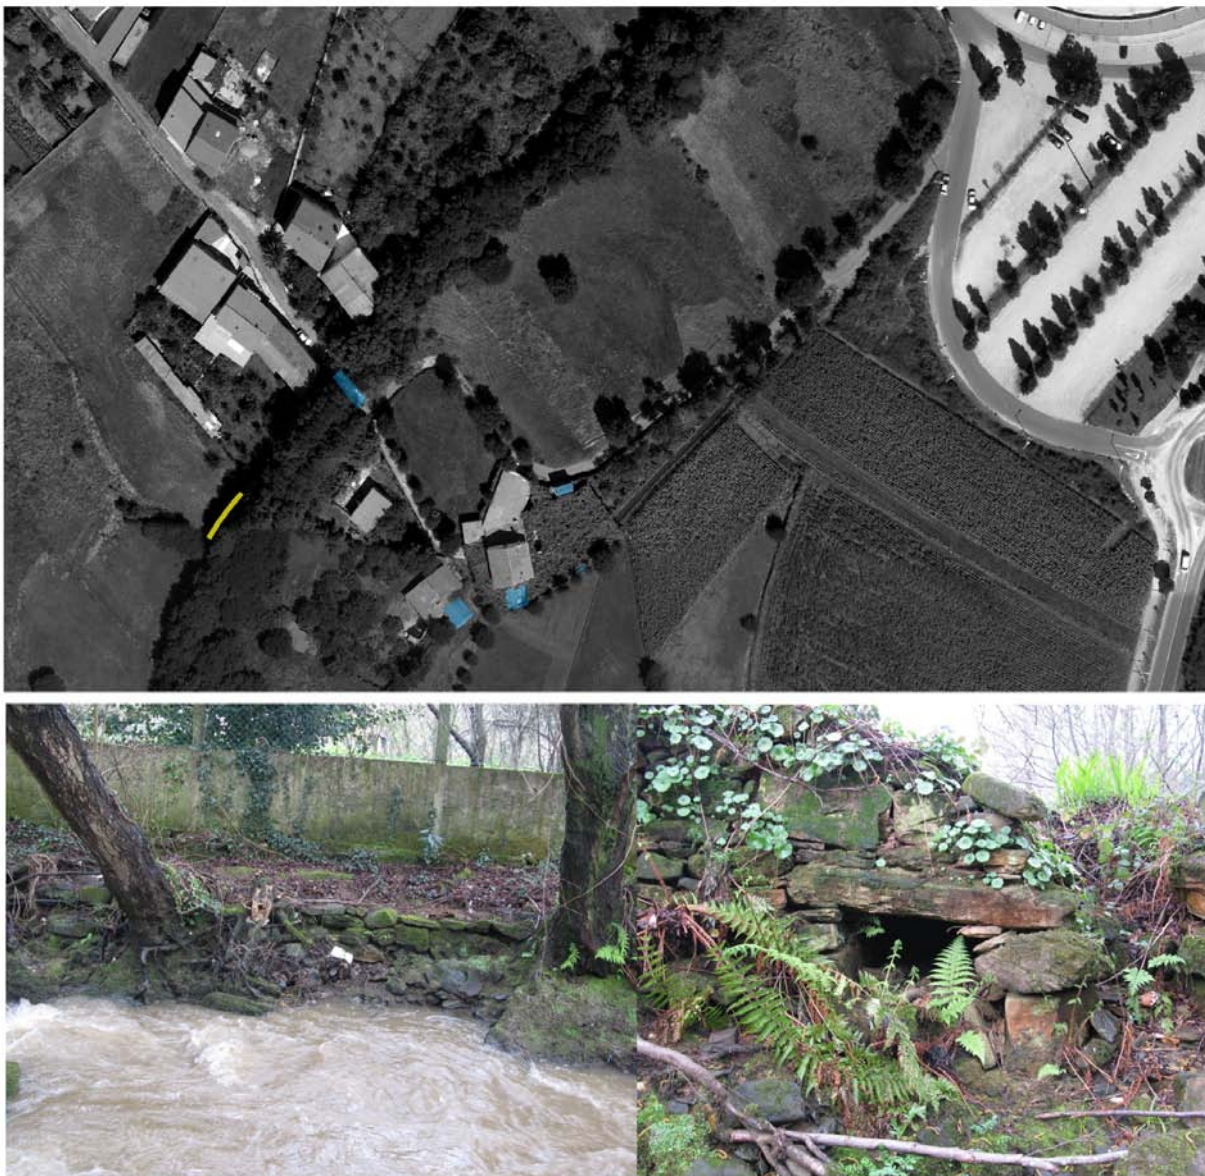
Muro de contención do río PU080220H01

Figura 27. Situación na fotografía aérea actual do muro de contención do río e diferentes detalles da construción.

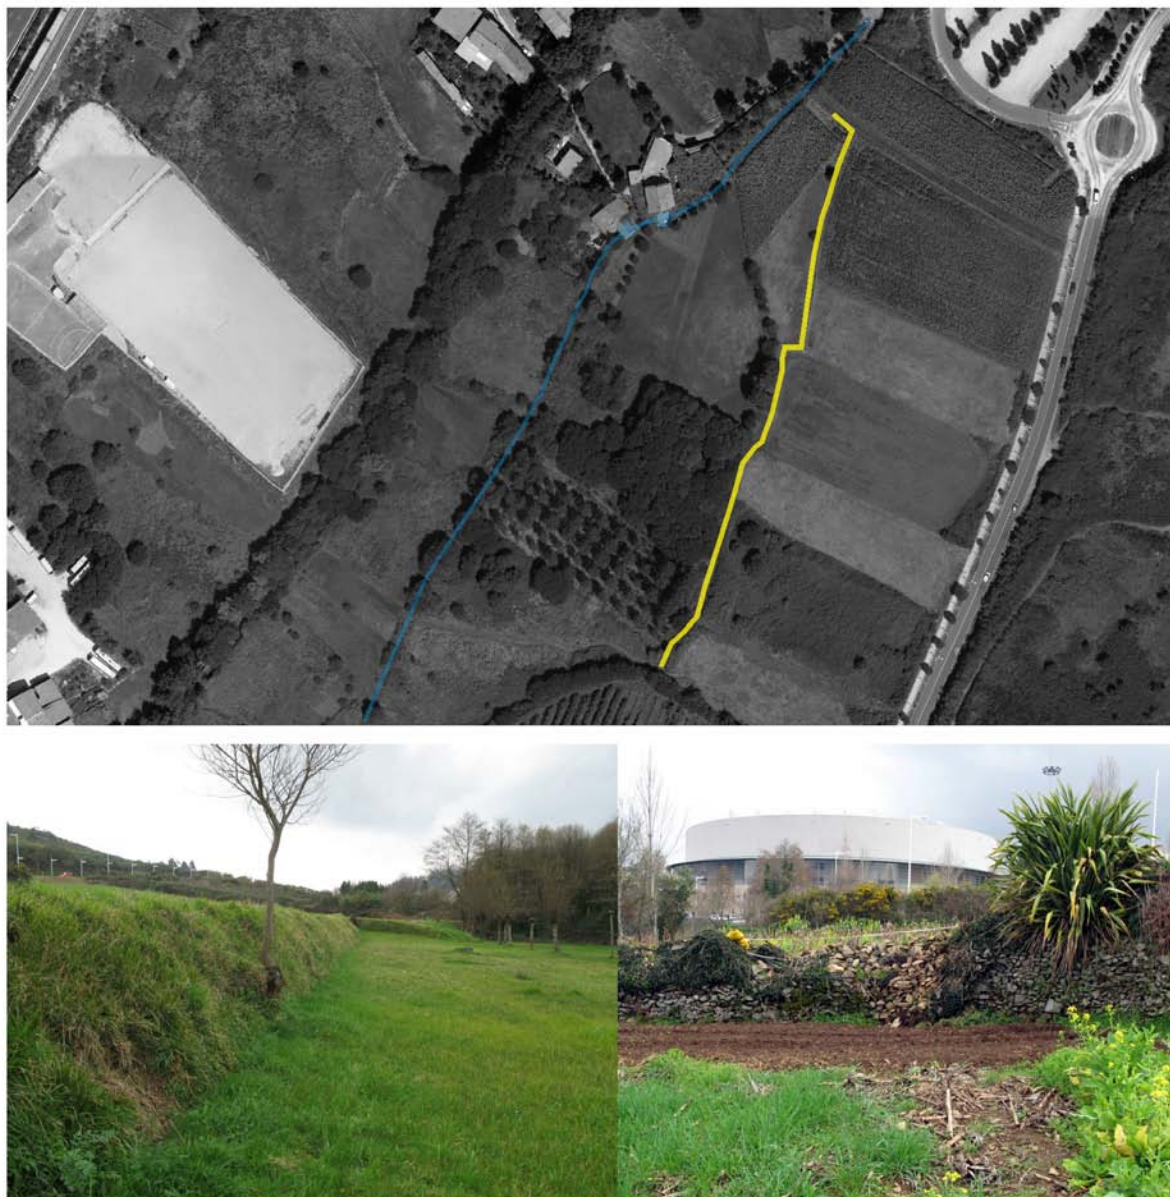
Terraza de A Revolta de Abaixo - Goiáns de Abaixo PU080220H02

Figura 28. Situación na fotografía aérea actual da terraza de cultivo e diferentes detalles da construción agrícola.

O noiro mide 230 m de lonxitude, medindo o muro de contención 6 m de lonxitude e 1,50 m de altura. Está construído a base de pedra, cachotería de anfibolita, con tramos de terra e pedra. Está situada na parte N de Brañas de Sar, en paralelo ó río Sar. Abarca varias parcelas que dividen o terreo de forma transversal. As parcelas localizadas desta zona presentan una intensa actividade agrícola, predominando as áreas de prado por tratarse da zona de maior humidade, cultivos de millo, hortícolas e na parte inferior S deste aterrazamento destacan as plantacións forestais (figura 28).

Está situada na parte NE de Brañas de Sar, en paralelo ó río Sar. Na parte NE ten un sistema de canles para o regadío e sistemas de terrazas. Abrangue varias parcelas que dividen o terreo de forma transversal: denomínaselles A Revolta de Abaixo (cuxo significado pode proceder de monte roturado) e Goiáns de Abaixo (posiblemente antroponimo de orixe xermánica). Estes topónimos teñen a súa correspondente variante (- de Arriba) na ladeira de Monte Gaiás, nunha cota superior.

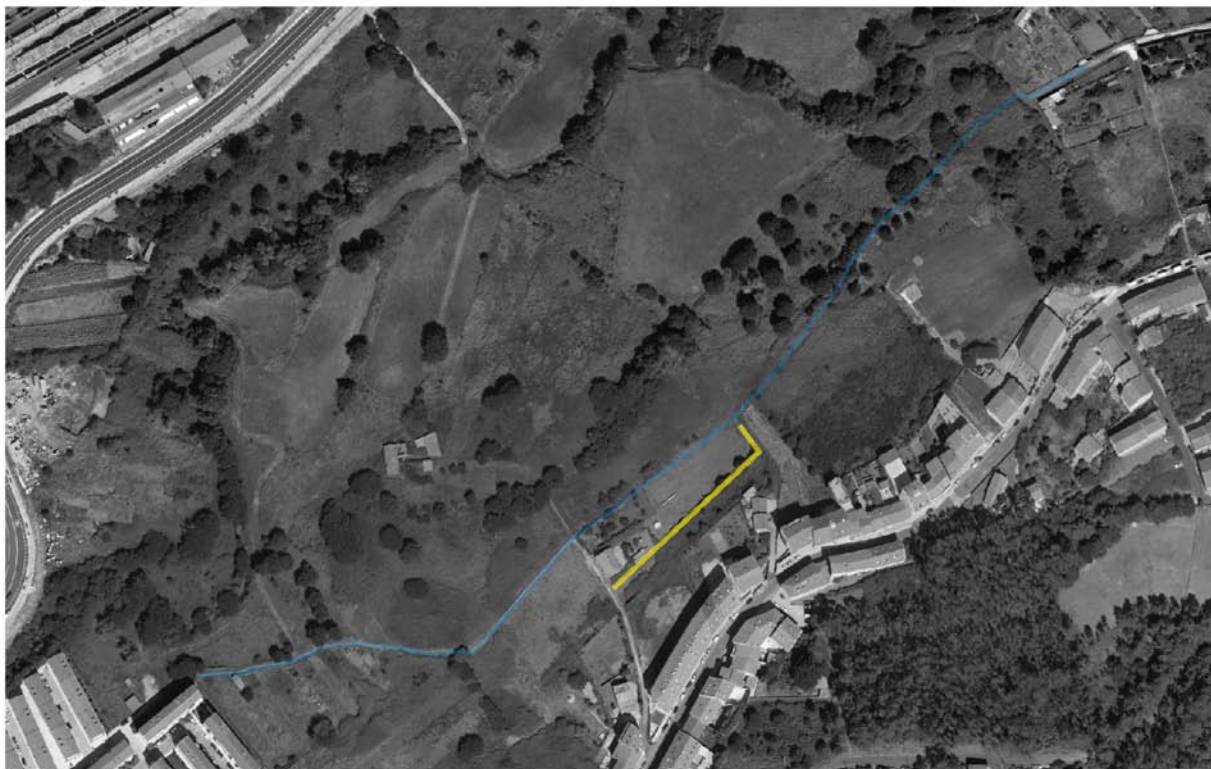
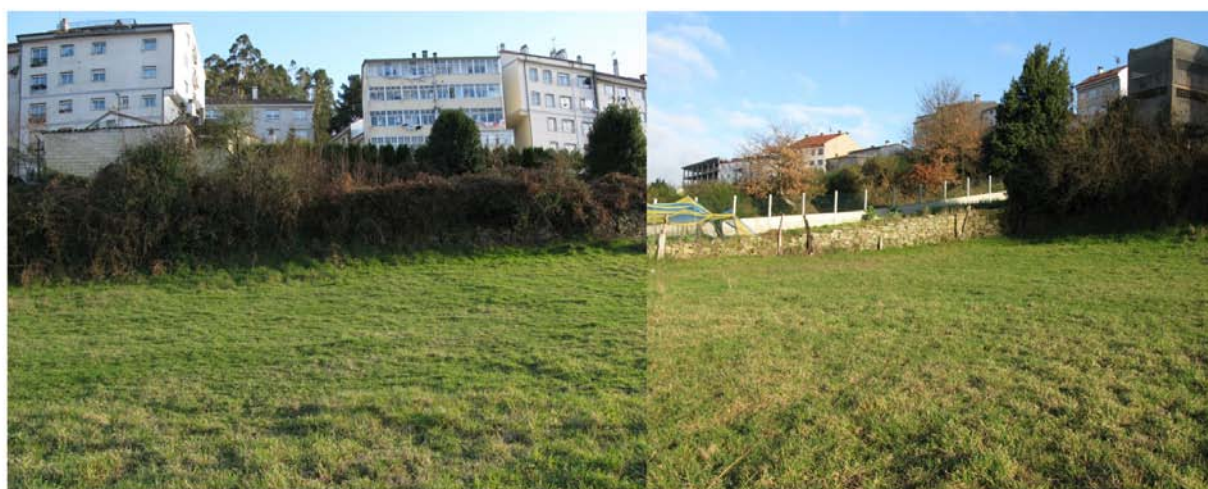
Terraza de Picaños PU080229H01

Figura 29. Situación na fotografía aérea actual da terraza de cultivo e diferentes detalles da construción agraria.

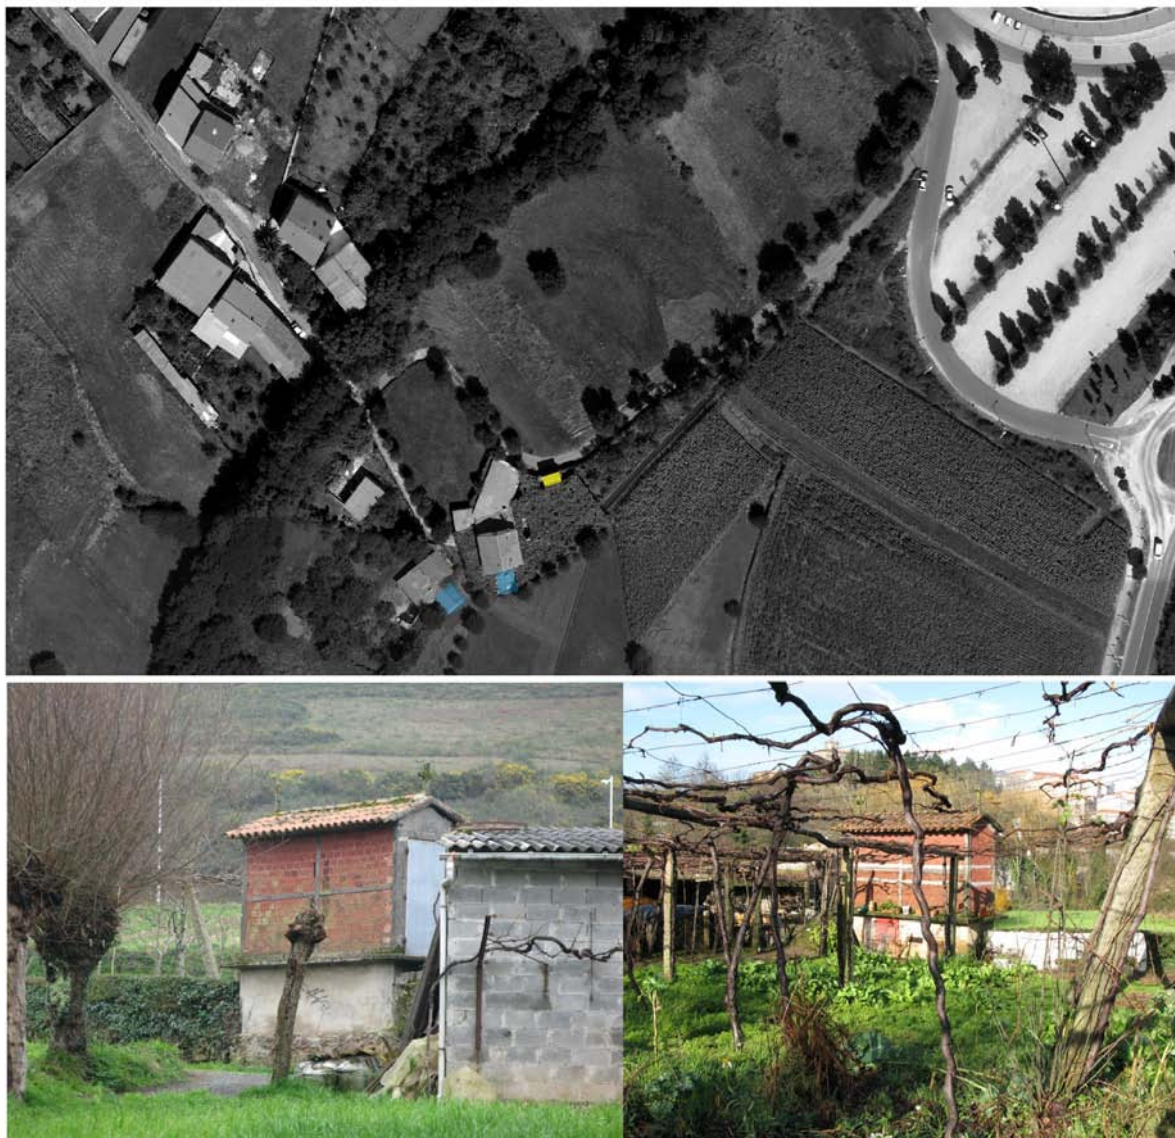
Hórreo de Os Lavadoiros PU080114H04

Figura 32. Situación na fotografía aérea actual do Hórreo dos Lavadoiros e diferentes detalles da construción.

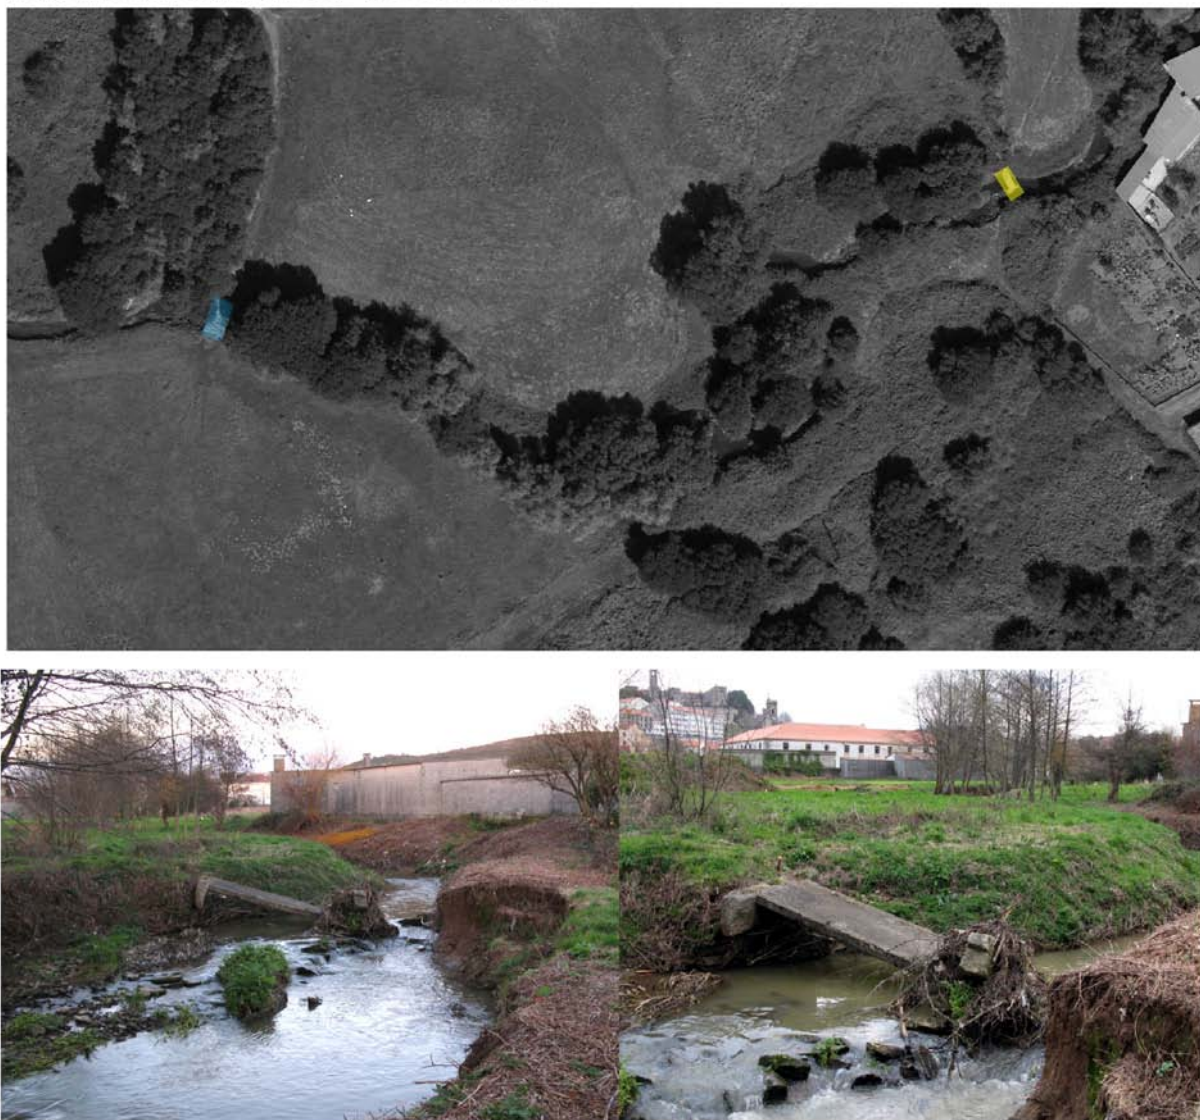
Pontella I de Brañas de Sar PU080107H01

Figura 33. Situación na fotografía aérea actual da Pontella I de Brañas de Sar e diferentes detalles da construción.

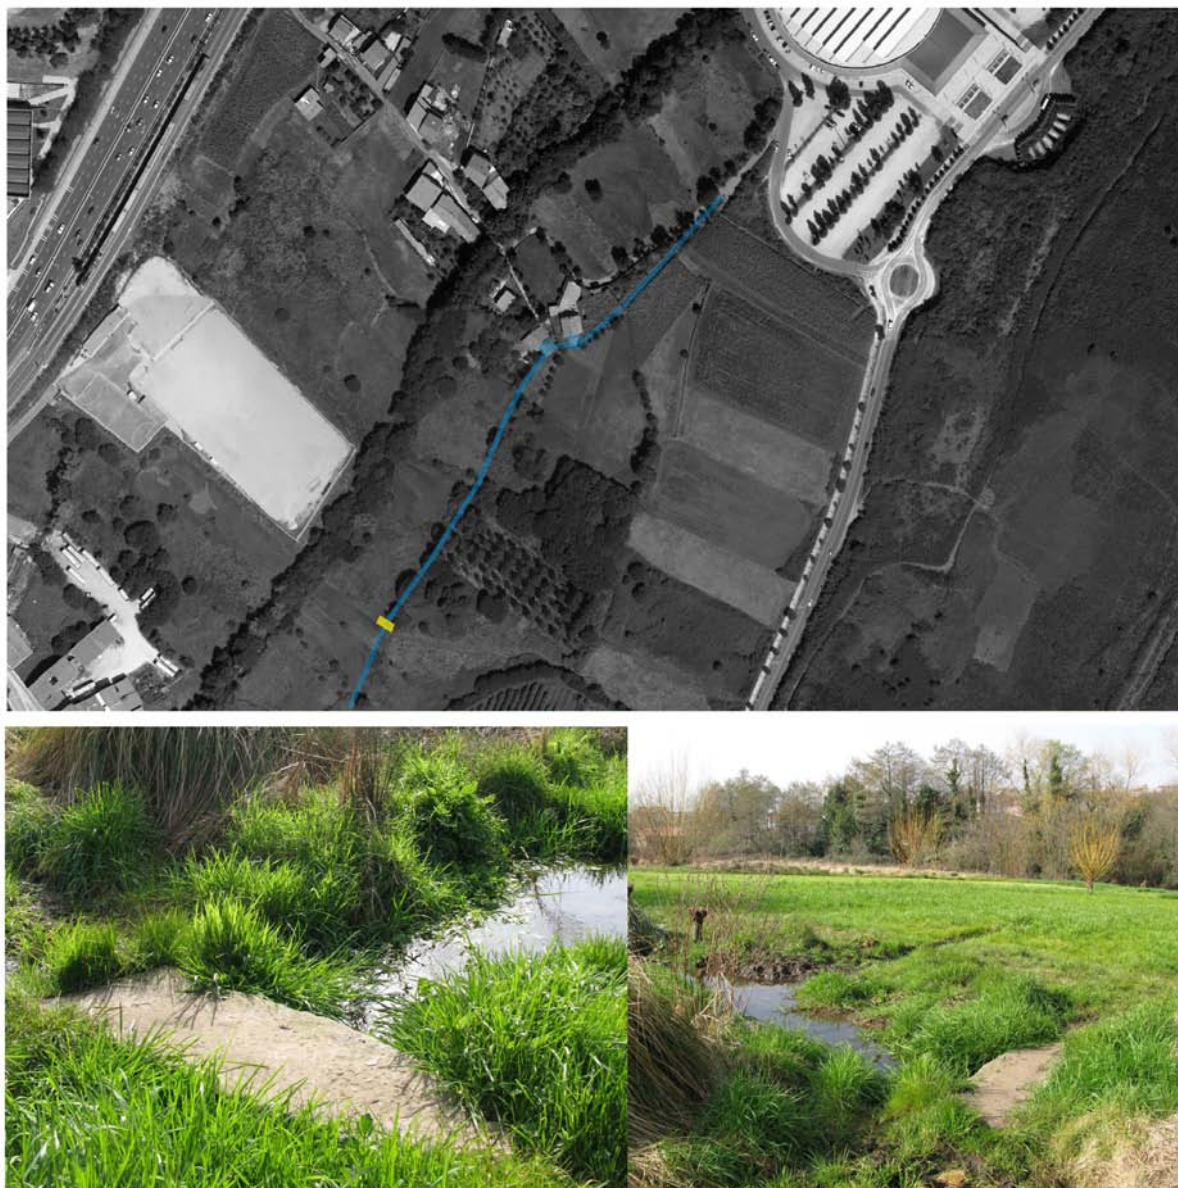
Figura 34. . Situación na fotografía aérea actual da Pontella II de Brañas de Sar e diferentes detalles da construción.

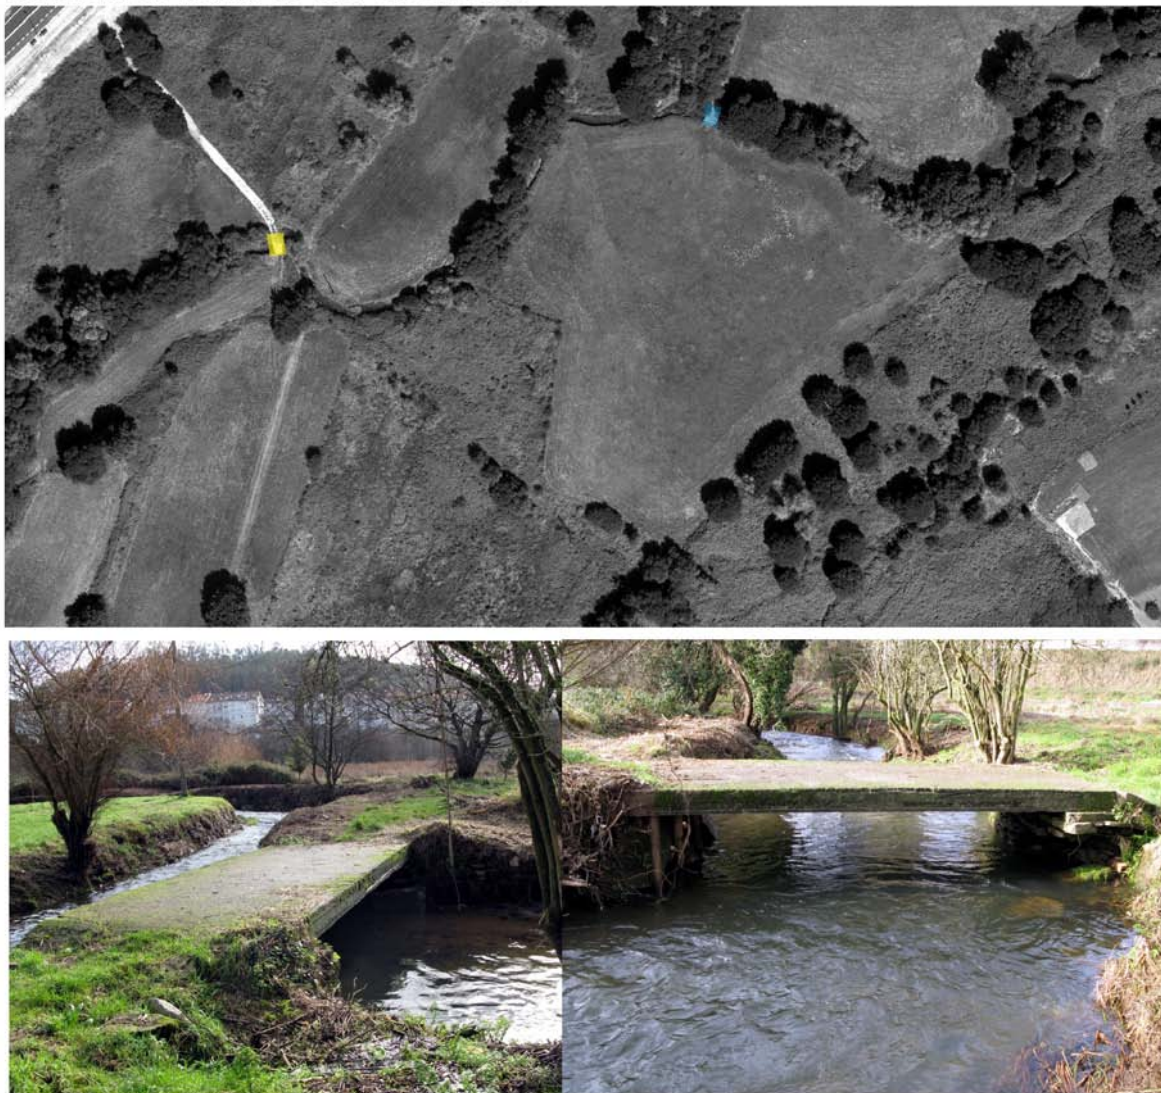
Pontella III de Brañas de Sar PU080107H05

Figura 35. Situación na fotografía aérea actual da Pontella III de Brañas de Sar e diferentes detalles da construción.

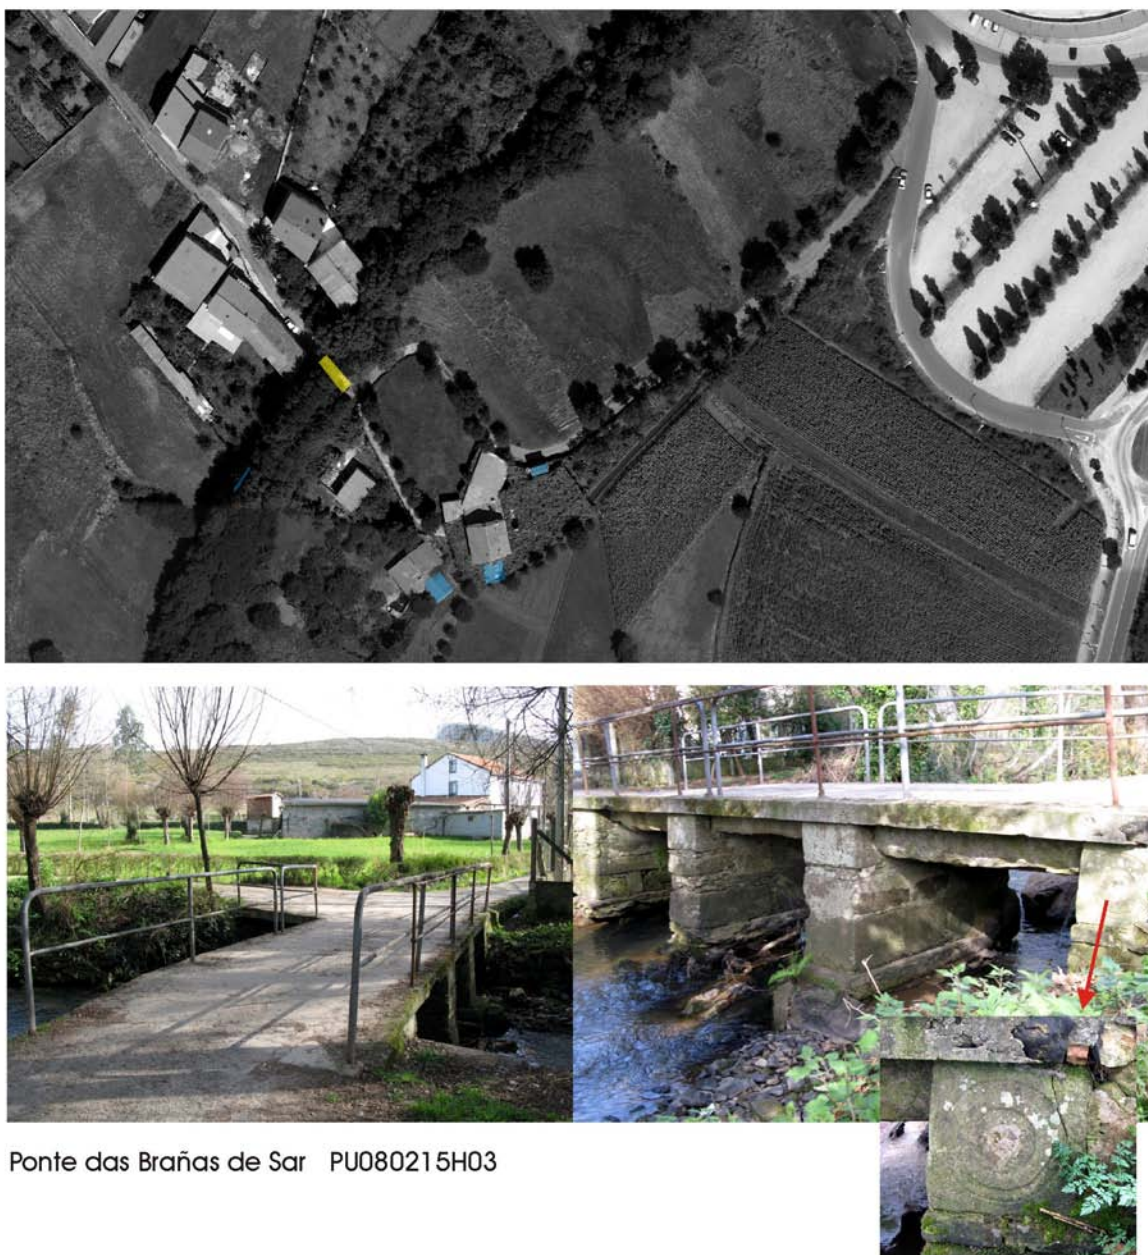
Figura 37. . Situación na fotografía aérea actual da Ponte das Brañas de Sar e diferentes detalles da construción.

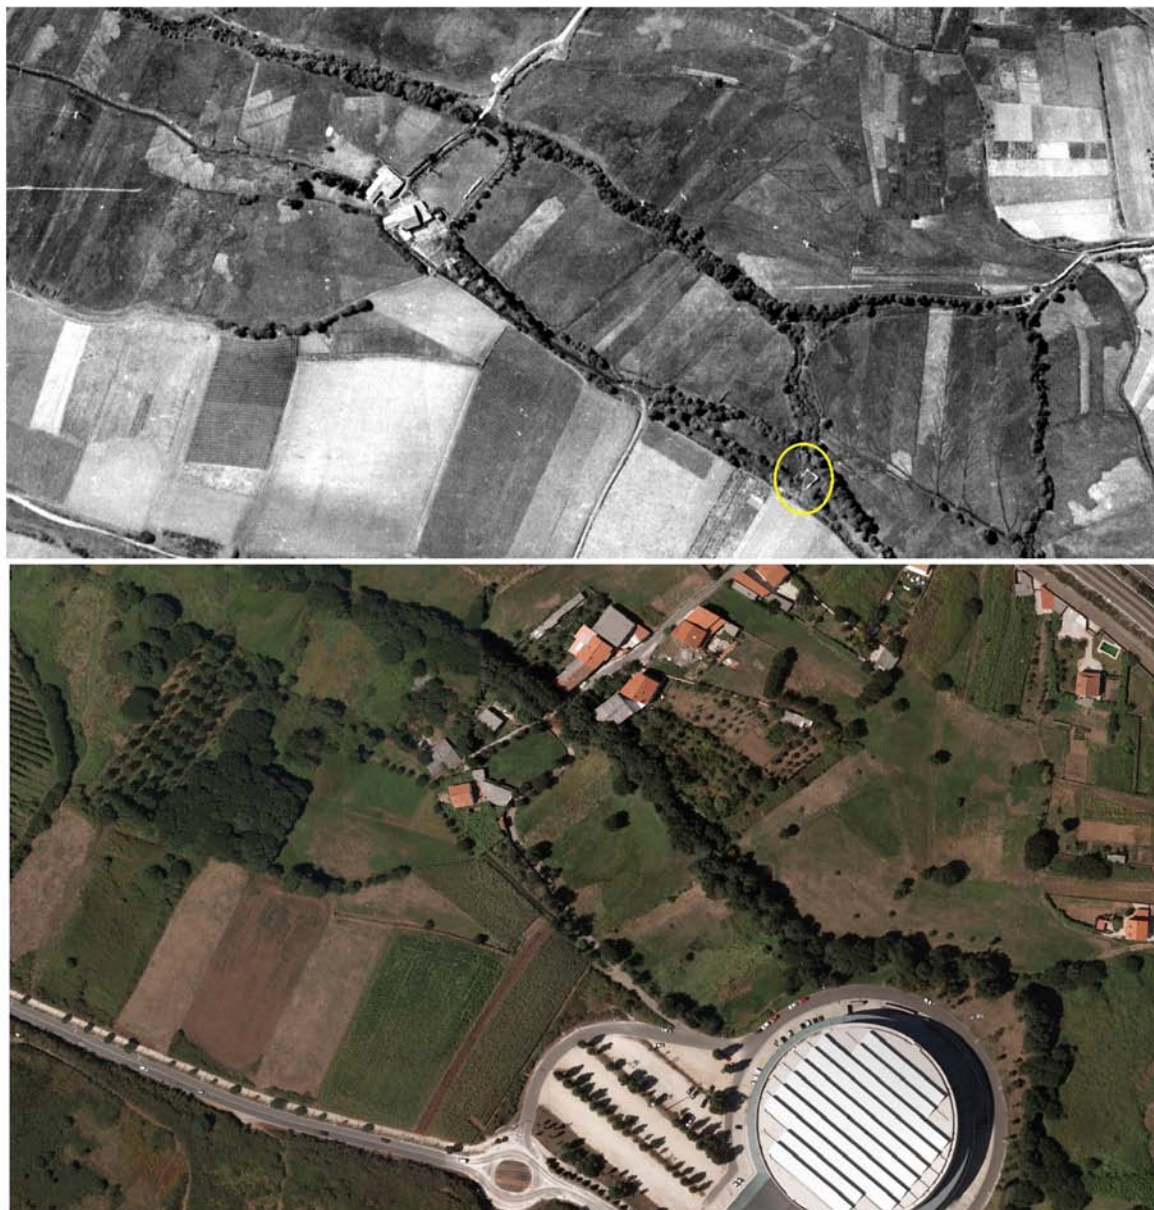
Muíño de Brañas de Sar PU080228H01

Figura 44. Situación na fotografía aérea de 1957 na que se aprecia o emprazamento do antigo muíño, xa en ruínas, en comparación coa fotografía aérea actual, destruído pola construción do Multiusos de Sar. Nesta comparación entre ambas imaxes tamén pódense apreciar os cambios que sufriu a paisaxe agraria nese intre de tempo.

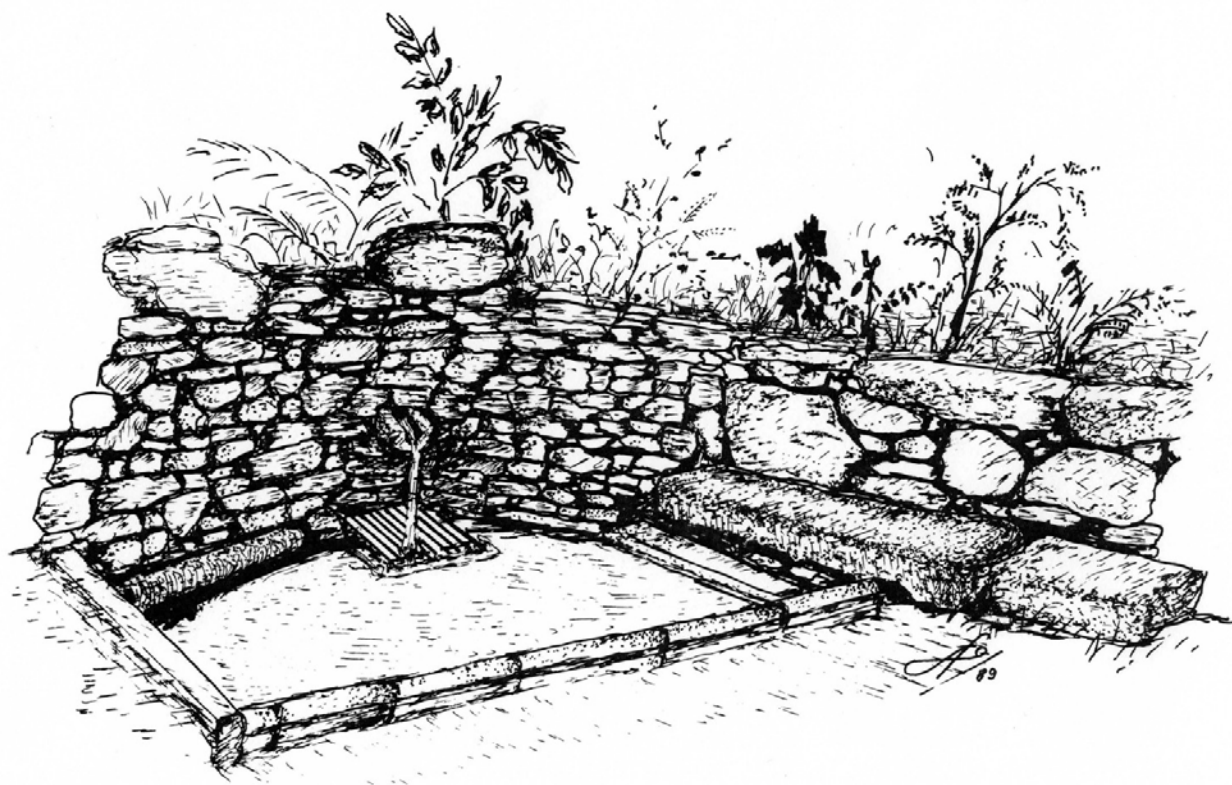
Figura 45. Debuxo onde se reflicte como era a antiga Fonte dos Capitans, na actualidade desaparecida. Ilustración recollida do libro de J. A. Tojo Ramallo 1998. *Agua y saneamiento en Santiago de Compostela. Diez siglos de historia* (1998: 230).

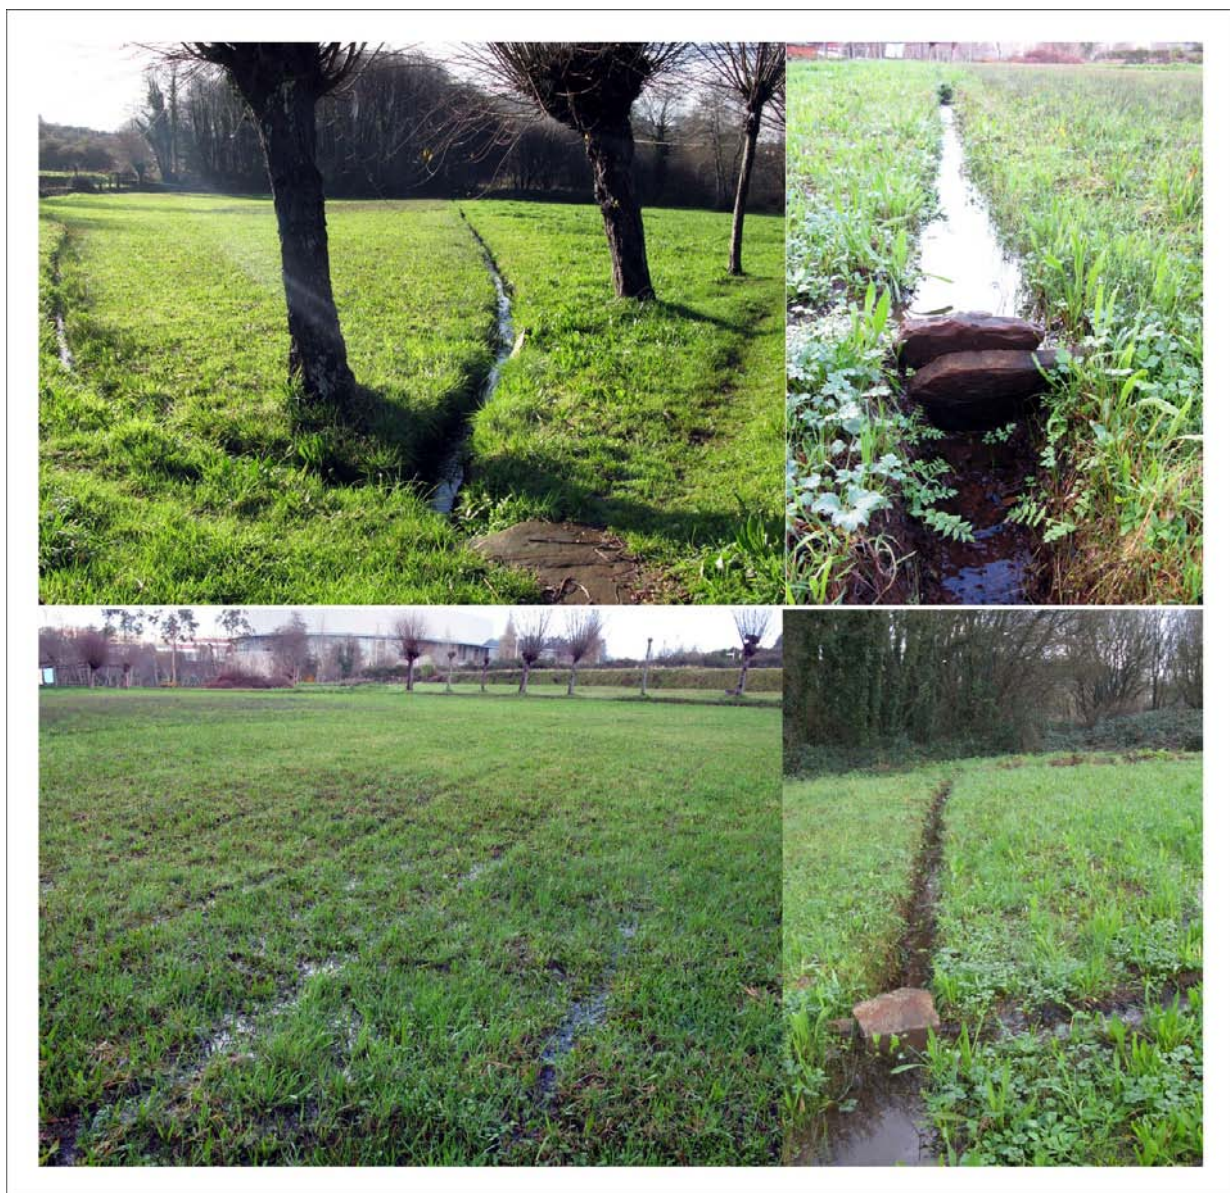
Figura 48. Regos documentados na zona denominada *Revolta de Abaixo* e *Lavadoiros*. Obsérvanse as diferentes formas de distribuír e de xestionar a auga así como os elementos utilizados para pechar estes regos.

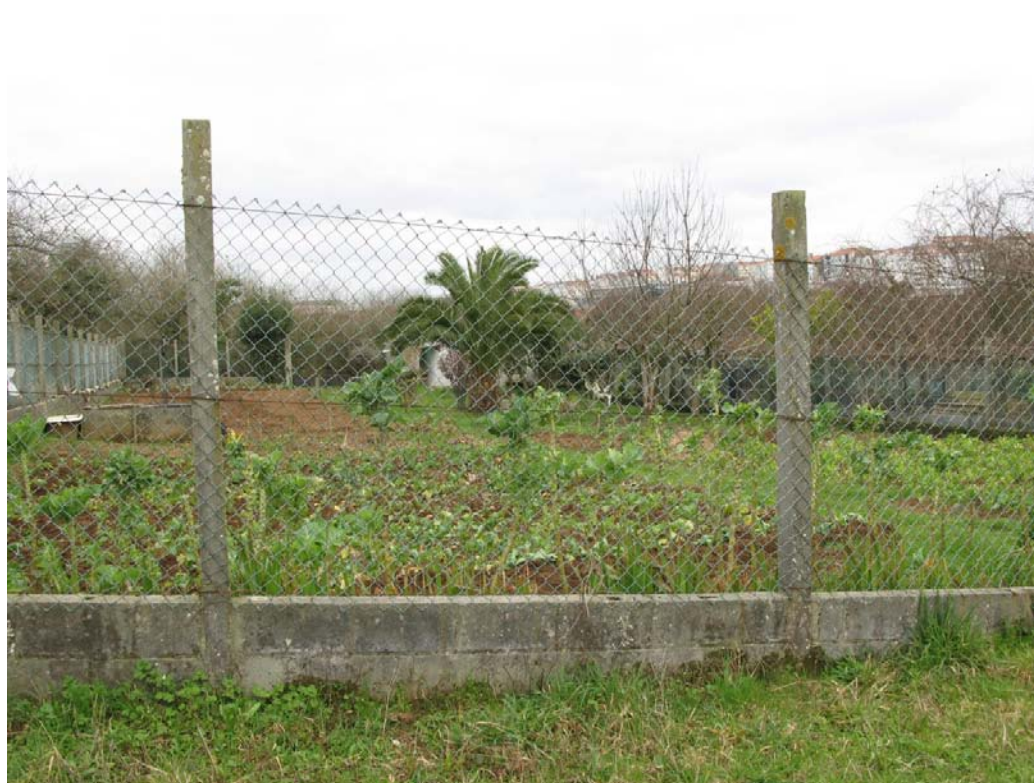
Figura 51. Detalle dun peche feito con formigón e rede metálica para delimitar unha horta á beira do río Sar.

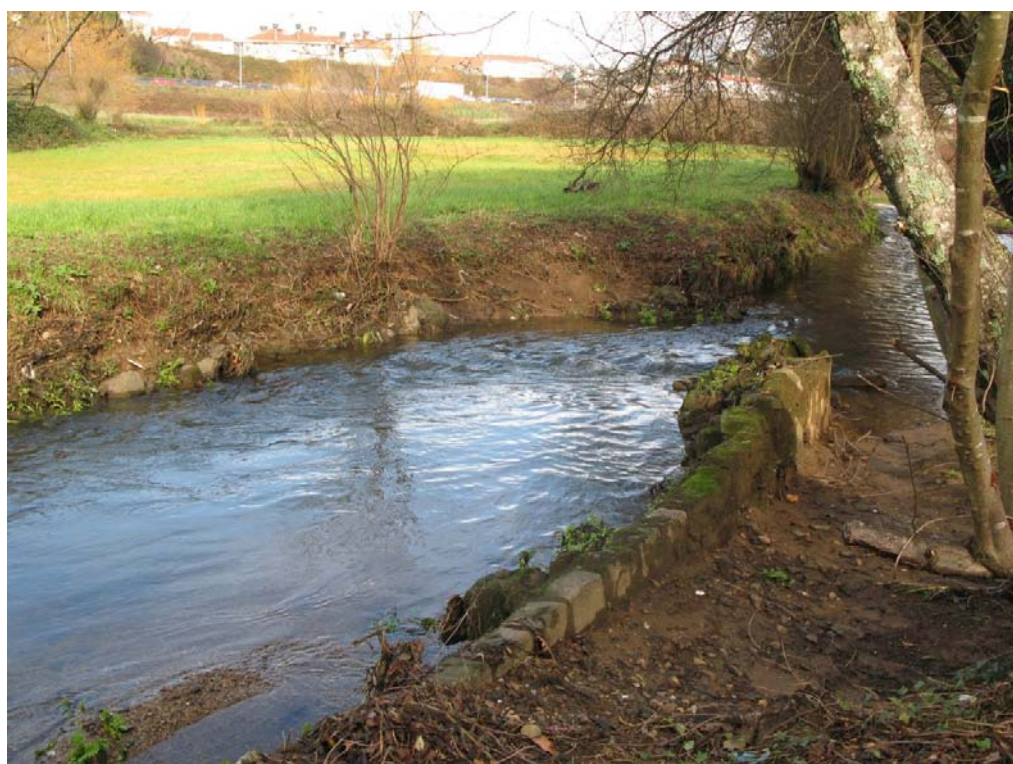
Figura 52. O río Sar cos restos dun antigo muro de contención, ó seu paso polos prados do *Forte*.
