A paisaxe cultural de
Brañas de Sar
(Santiago de Compostela)
A arquitectura da auga

Cadernos de Arqueoloxía e Patrimonio

Estudo arqueolóxico e etnográfico da paisaxe de As Brañas de Sar (Santiago de Compostela). Memoria Técnica. Entregada na DXPC en abril de 2008.

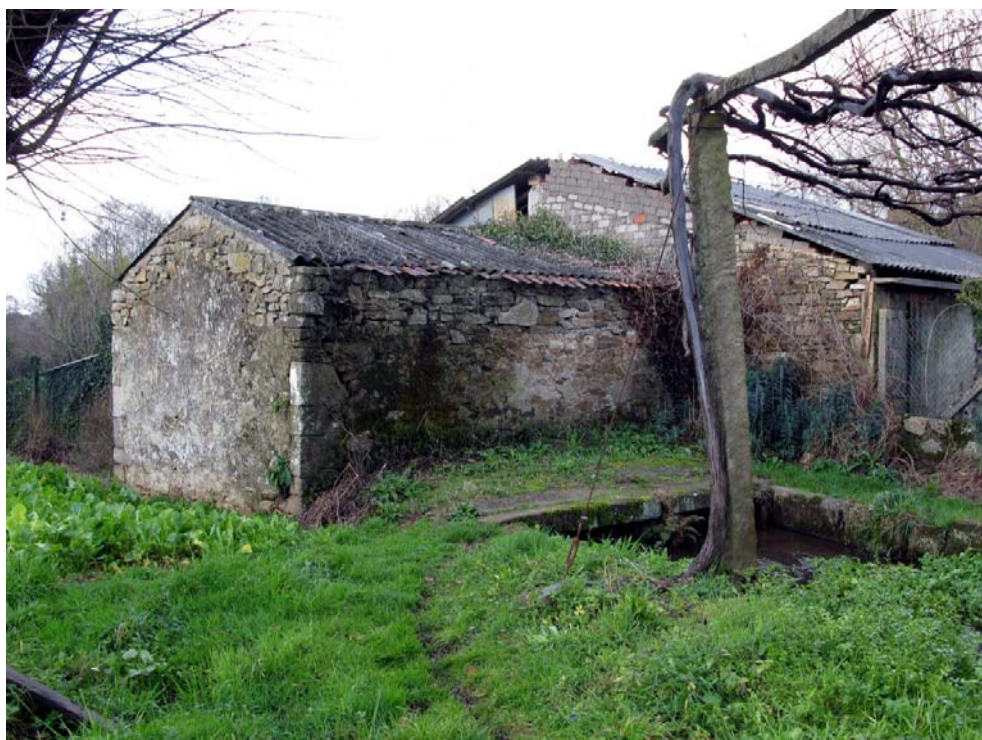
Figura 53. Un dos varios muíños documentados en Brañas de Sar que dan idea de como se articulaba a xestión da auga en torno ás necesidades das comunidades campesiñas.
