Intervencións de
conservación e recuperación
no xacemento de
Forno dos Mouros
(Toques, A Coruña)

CAPA 31

Cadernos de Arqueoloxía e Patrimonio

O presente traballo recolle os resultados da actuación arqueolóxica desenvolvida no túmulo megalítico de Forno dos Mouros, no lugar de A Moruxosa, parroquia de San Paio de Paradela (Toques, A Coruña).

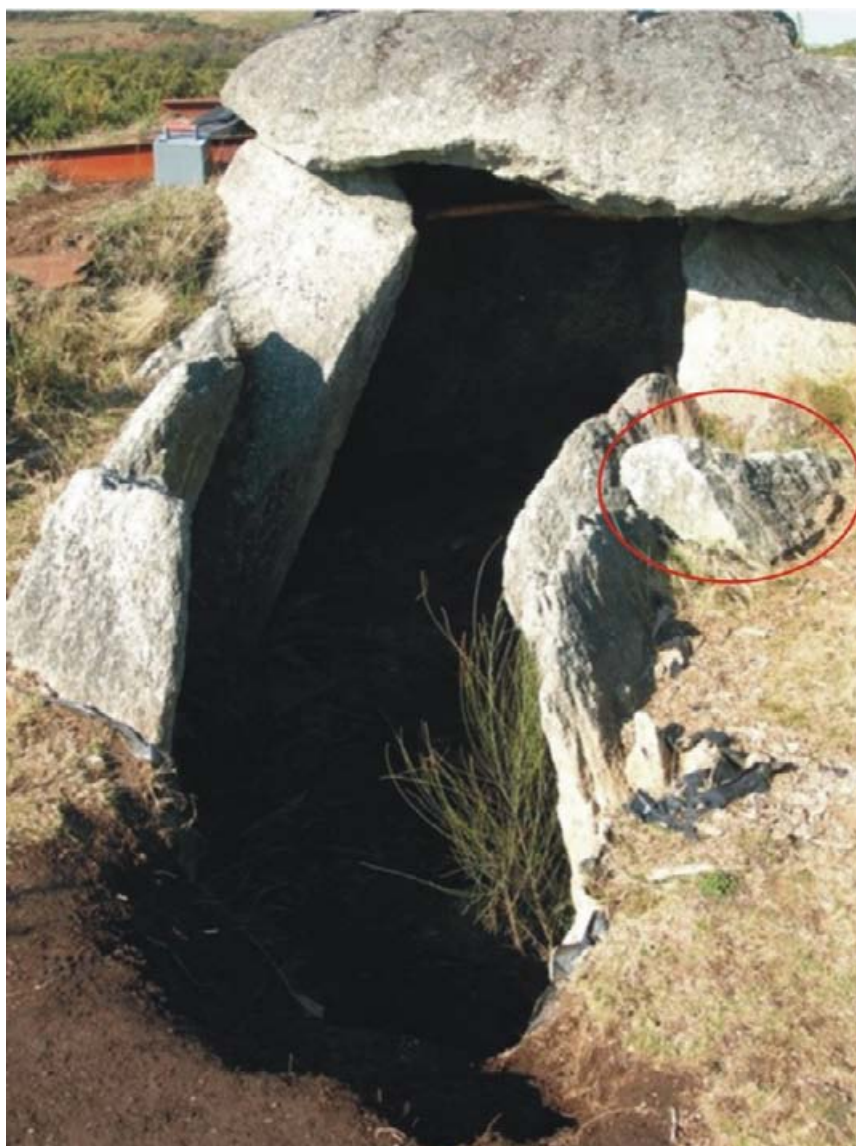
Figura 18. Marcada en vermello a pedra que podería formar parte da cuberta do corredor.

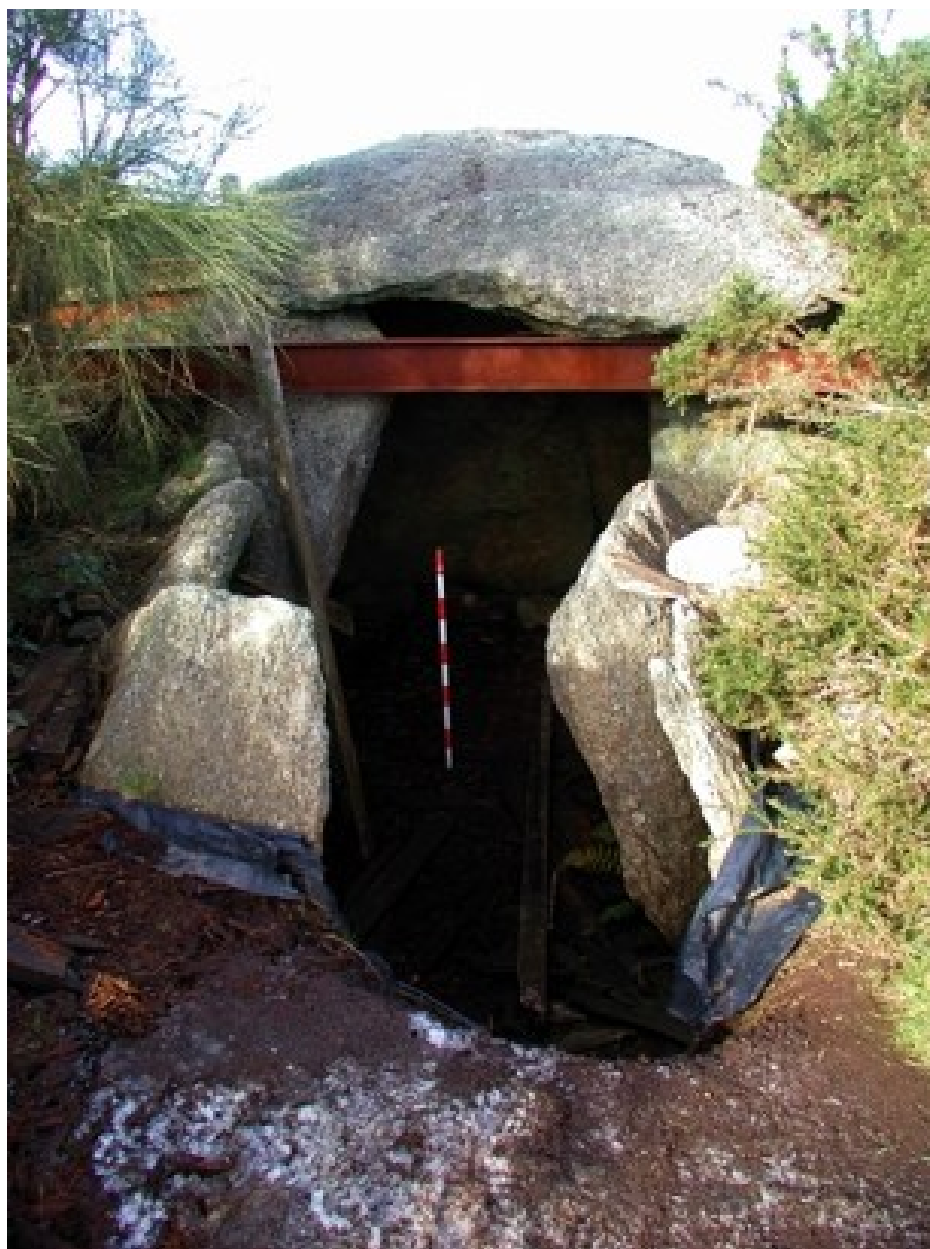
Figura 19. Na imaxe realizada en maio de 2004 ás 12 do mediodía pódese ver a capa de xeo formada sobre a terra do túmulo.

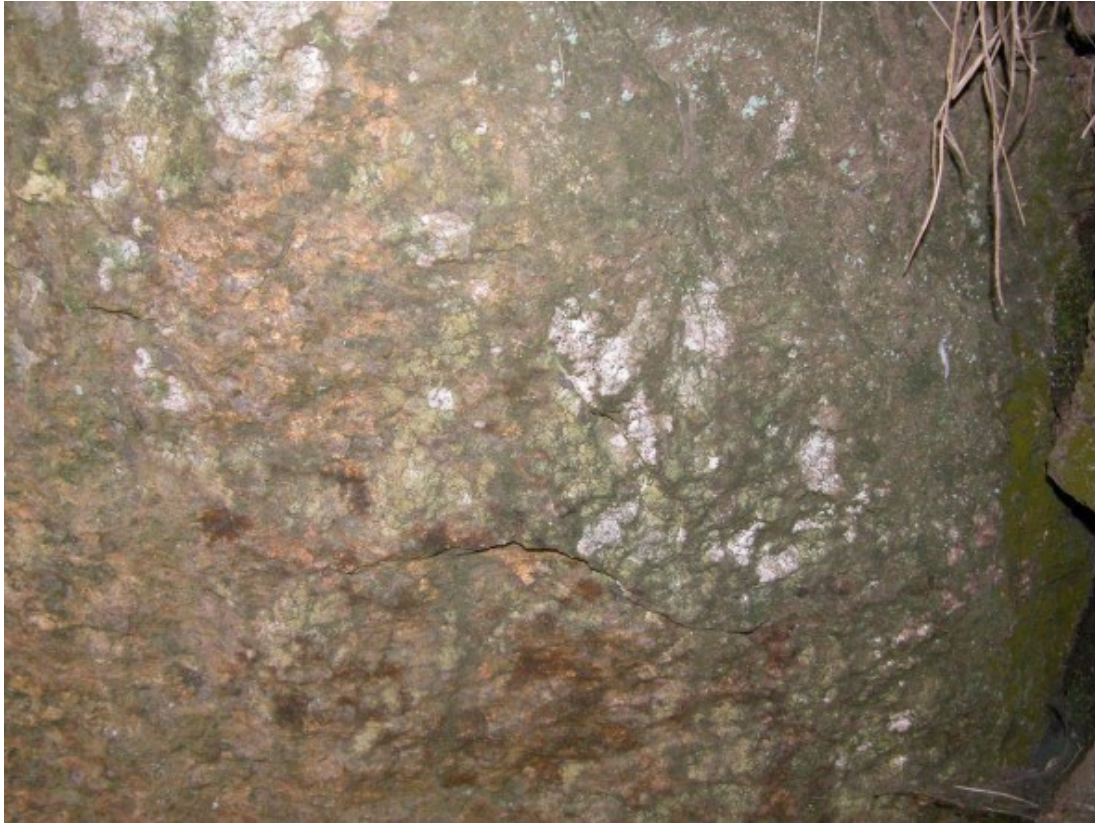
Figura 20. Coloración por deshidratación de oxihidróxidos.

As actuacións no entorno xeran riscos no monumento, desde os cambios nos usos do chan, até o potencial e constante risco de incendio. Hai que dicir que no interior da cámara, que foi durante moito tempo usada como refuxio, fíxose lume, que ocasionou danos na pedra e nas pinturas, por mor das altas temperaturas. O quecemento da pedra provocado polo lume provoca a deshidratación dos oxihidróxidos presentes na rocha e confírelle unha forte cor vermella, que nalgún punto pode chegar a confundirse coa pintura (Figura 20).

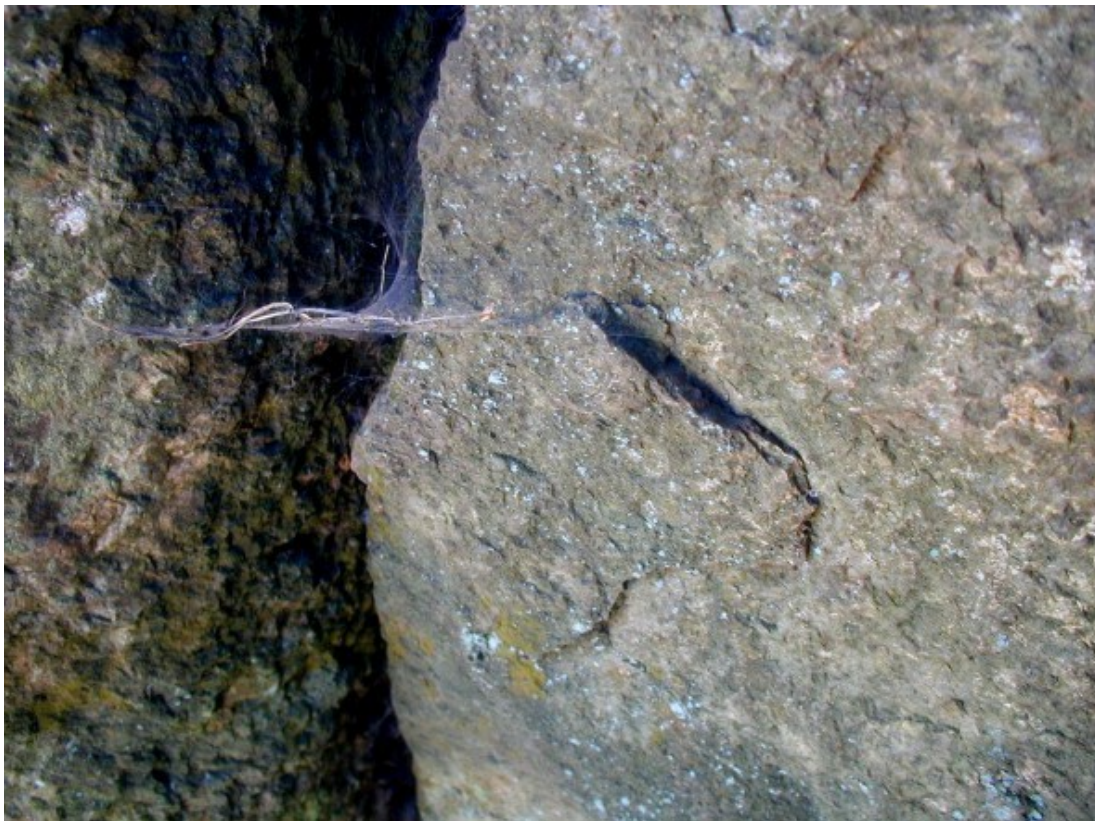
Figura 21. Formación de placas no material pétreo.

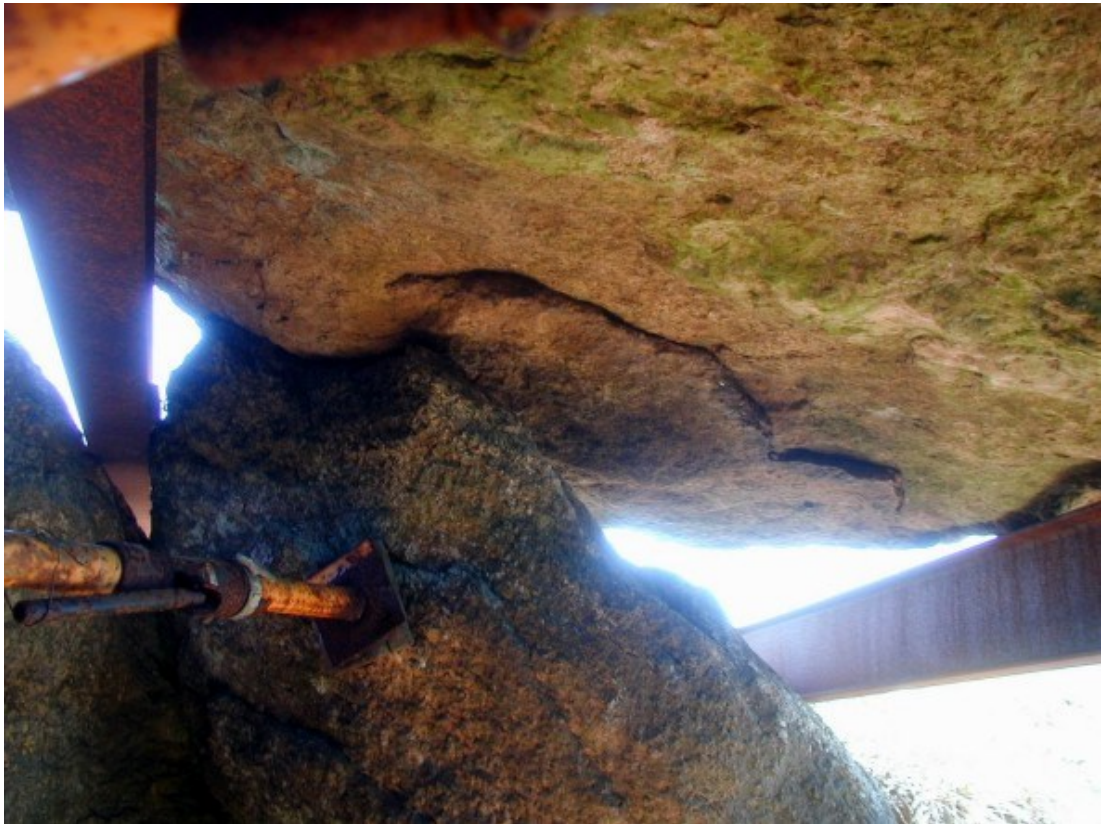
Figura 22. Fisura na cara interna da lousa de cuberta.

O interior da cámara antes da primeira escavación atopábase recheo cun sedimento, posiblemente removido, como é frecuente nos monumentos megalíticos. Outra alteración é a rotura da lousa de cuberta, que ocasiona a entrada directa da auga da chuvia no interior da cámara.

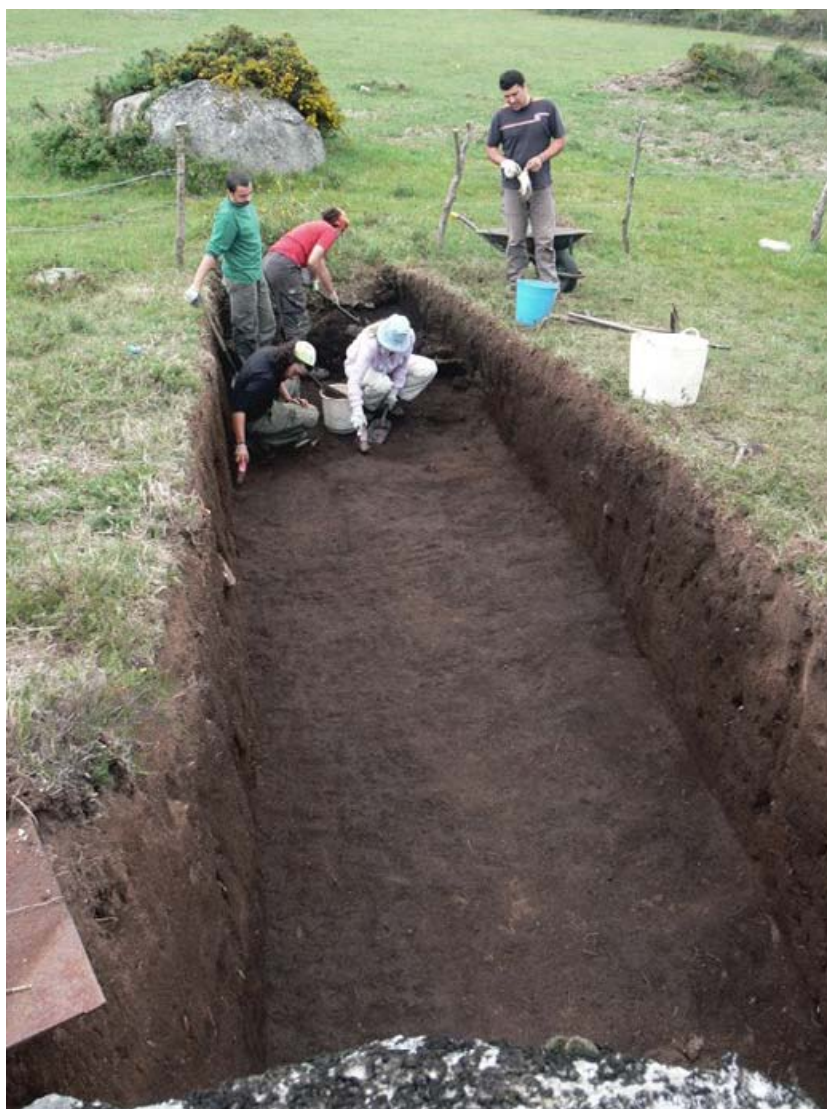
Figura 33. Limpeza da gabia.

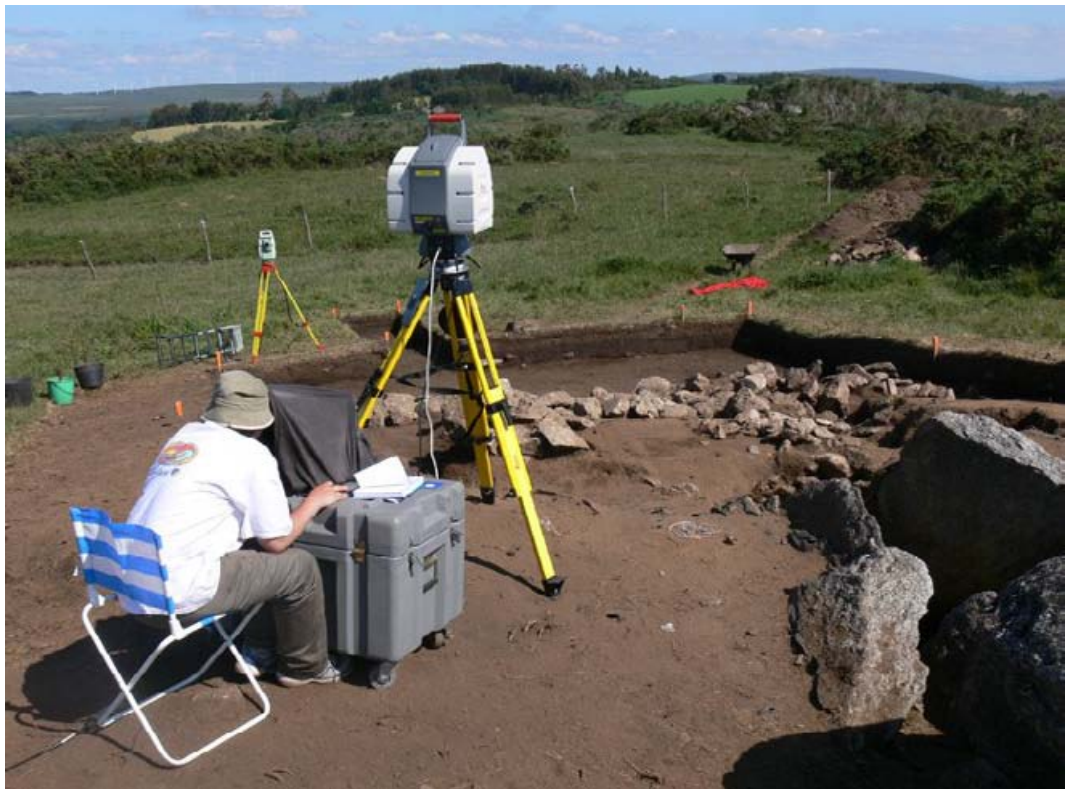
Figura 35. Levantamento topográfico co escáner.

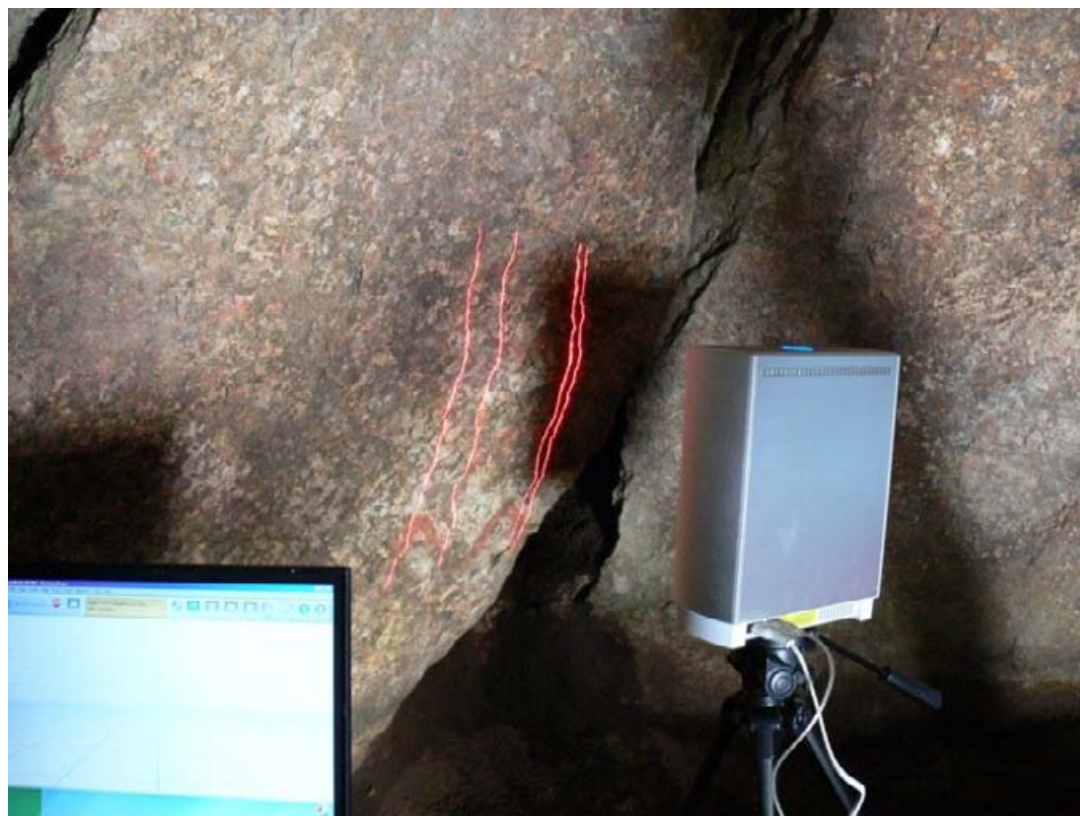
Figura 51. Escaner 3D de curta distancia escaneando as pinturas.

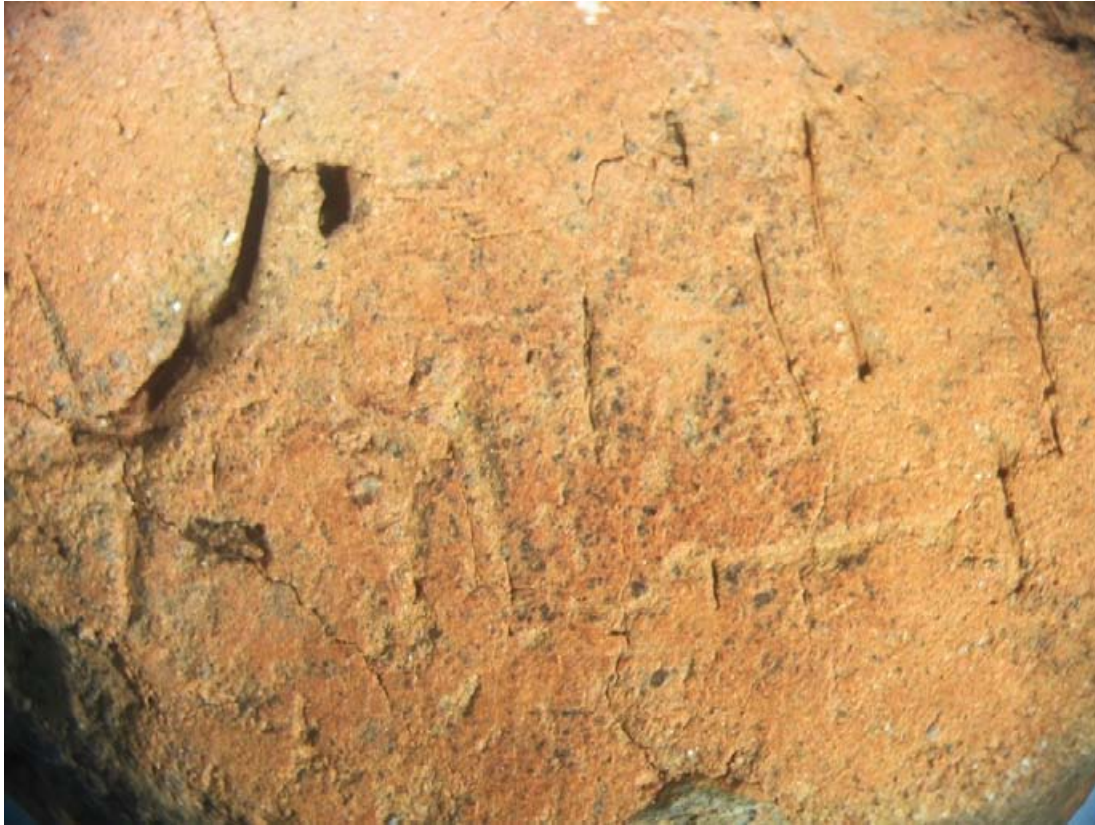
Figura 84. Detalle da superficie exterior do fragmento PZFDM01/a13 baixo a lupa binocular 10X.

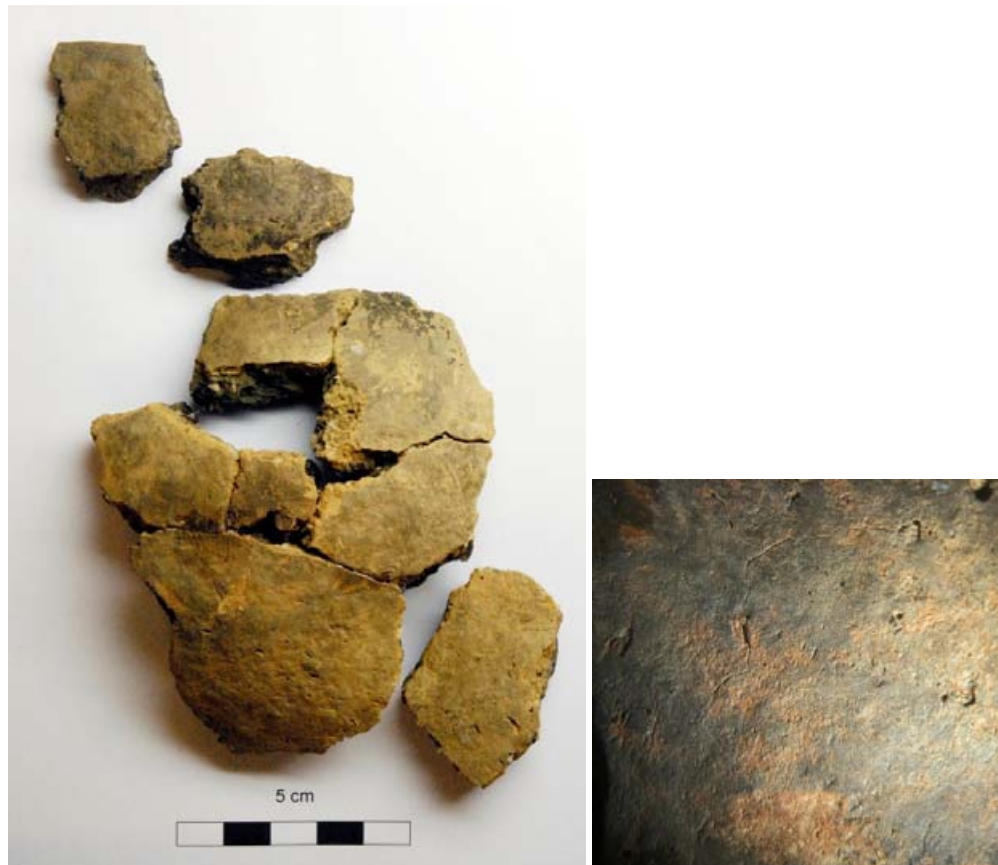
Figura 86. Cara externa dos fragmentos PZFDM01/a22,23,24,25,26,27,28,29 e 30 e detalhe da superfície baixo lupa binocular 10X.

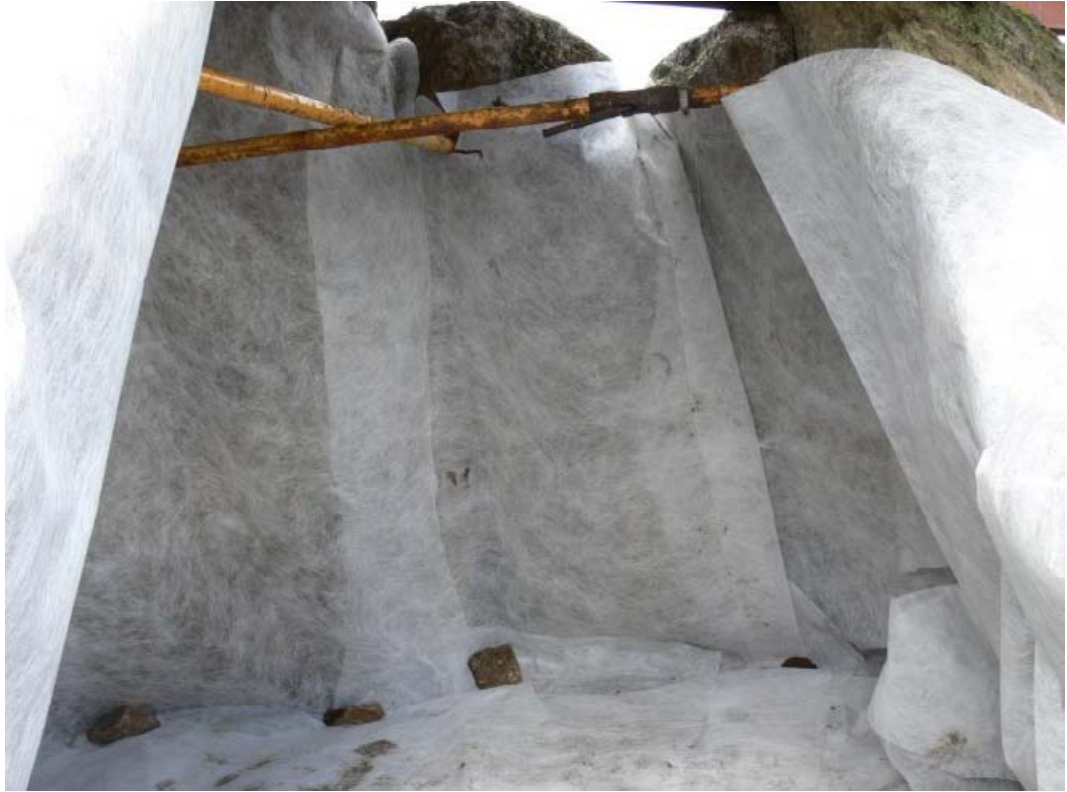
Figura 96. Vista dos ortostatos cubertos polo xeotextil.

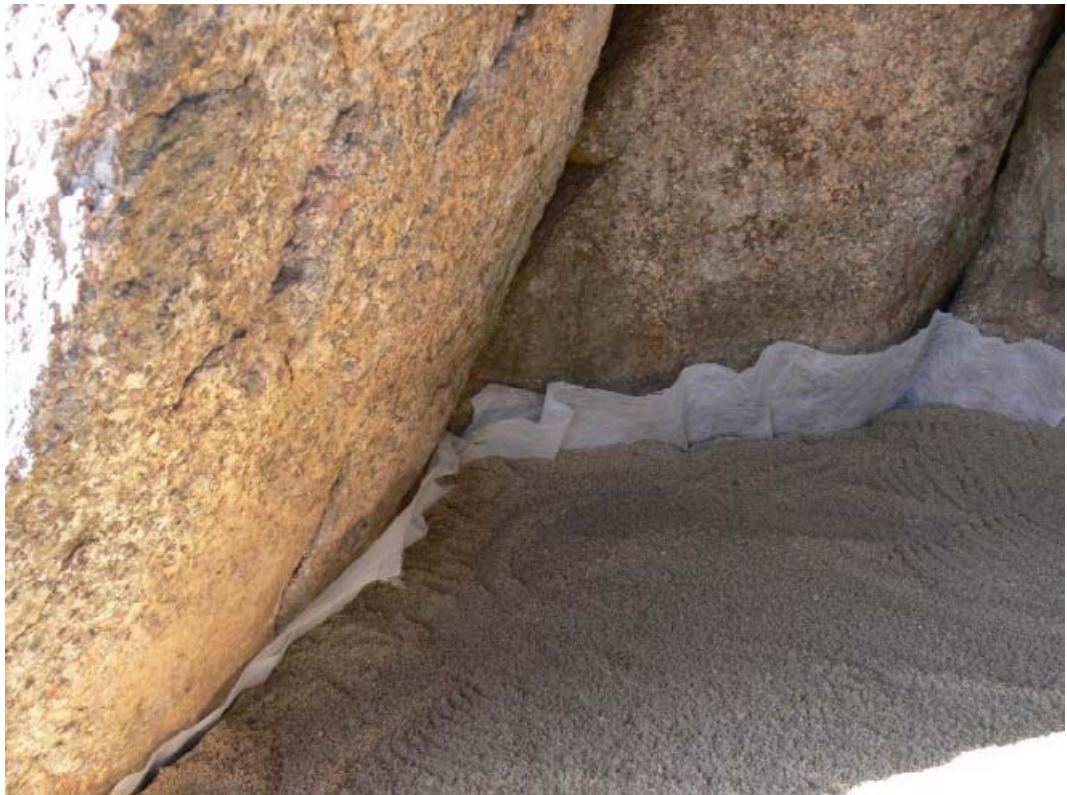
Figura 97. Detalle do recheo de area.

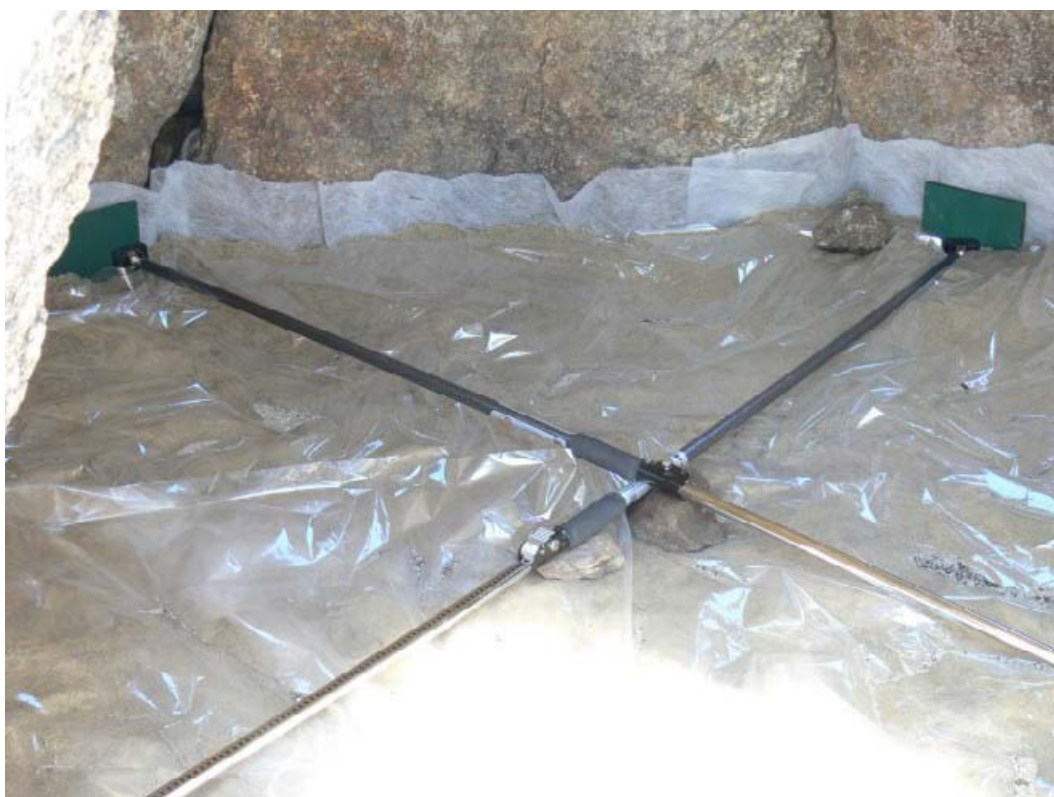
Figura 99. Vista dos novos puntais.

- Os tirantes utilizados para apuntalar o dolmen apóianse as veces en zonas susceptibles de exfoliar e poden causar deterioracións adicionais.

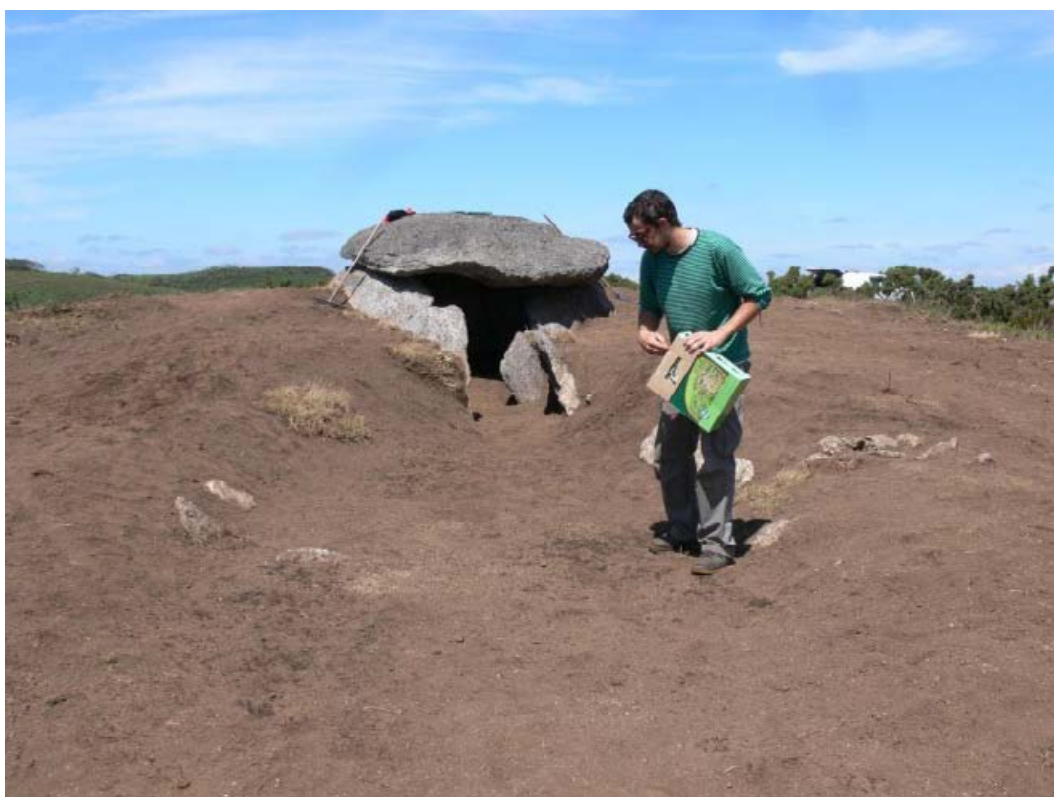
Figura 103. Sementado de herba.

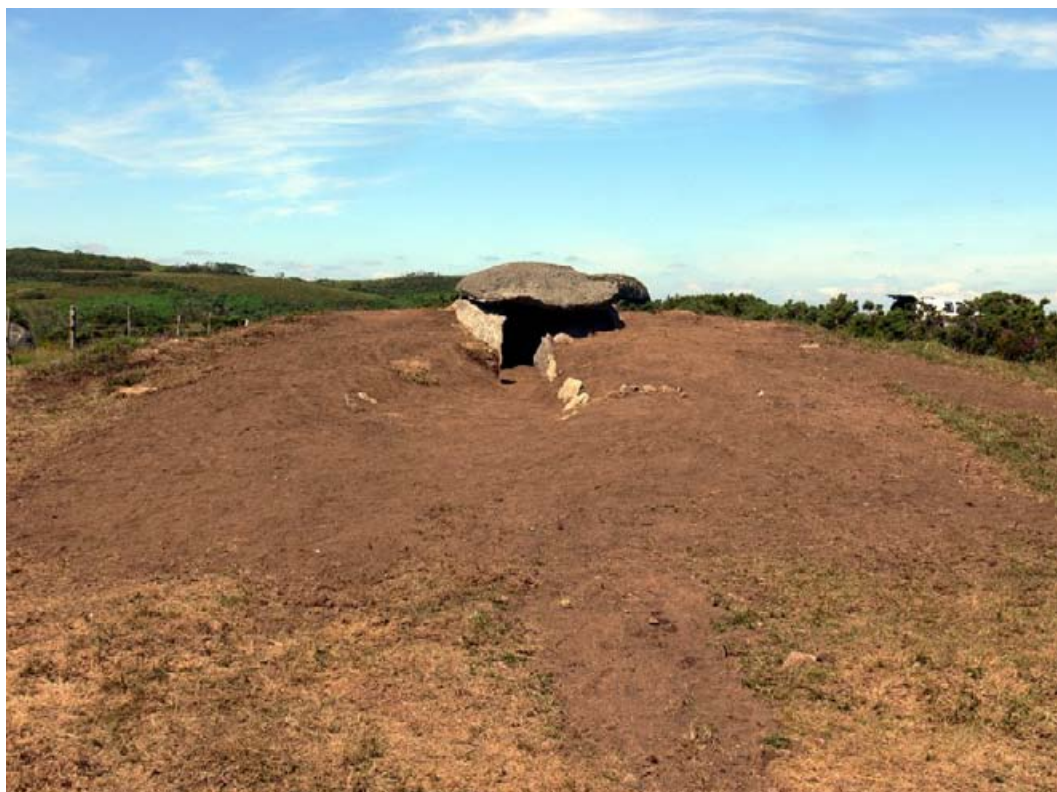
Figura 104. Vista do aspecto final do monumento.
