RED TEMÁTICA PATRIMONIO HISTÓRICO Y CULTURAL DEL CSIC

3ª Reunión

Técnicas de Conservación del Patrimonio

Madrid, 19 - 20 de Junio de 2003

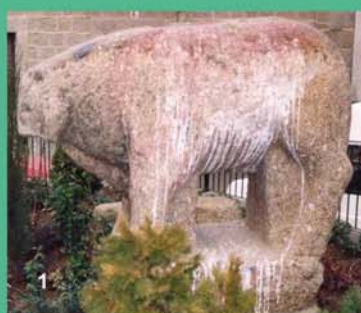
Fotos portada:

- 1- Toro celta de Castillo de Bayuela con pintadas por vandalismo
(autor: *Francisco Mingarro*).
- 2- Efectos de tratamiento por biocidas en la fachada del Monasterio de los Jerónimos (Lisboa) (autor: *Carmen Ascaso*).
- 3- Envejecimiento de hidrofugante sobre roca granítica (SEM)
(autor: *Mónica Álvarez de Buergo*).
- 4- Efectos de irradiación láser en témpera *Amarillo de Nápoles*
(autor: *Marta Castillejo*).
- 5- Durabilidad de morteros de restauración ante la cristalización de sales
(autor: *Mª Teresa Blanco*).
